Технический Бюллетень: «Ещё раз о наддуве»

Итак, автомобиль BMW X5, в кузове E53, выпуска 2004 года. Двигатель – рядная трёхлитровая шестёрка M57TU. В общем и целом, мотор неплохой, хотя, конечно, определённые проблемы и у него имеются. А существует ли хоть один современный немецкий бесперебойный двигатель?

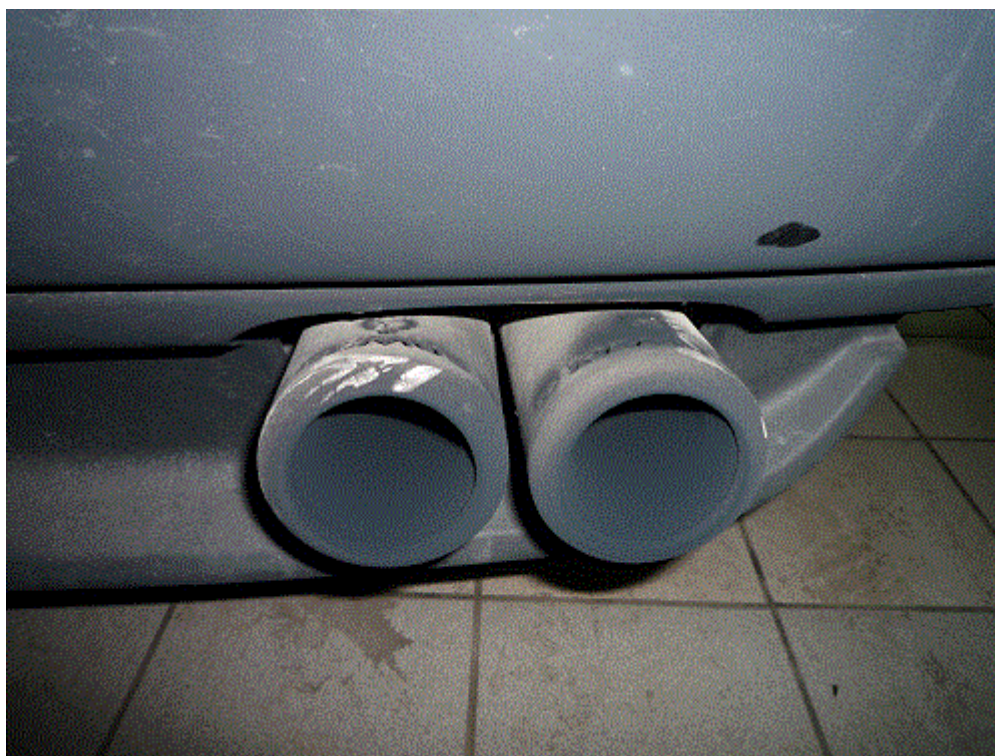
Первое, на что обращаешь внимание при визите автомобиля с подобной симптоматикой – это внутренняя и наружная поверхности выхлопных труб. Как хорошо видно на фото 1, они матово-чёрные. Также, микроскопическими частичками сажи покрыта и вся задняя часть кузова, включая задние фонари (жаль фото 2 отражает это не очень убедительно). В общем, налицо все признаки очень богатой смеси. Ну а при наличии ещё и жалобы на потерю мощности, первым претендентом на звание «нарушитель спокойствия клиента» конечно же, оказывается турбина.

Фото 1 - сажа

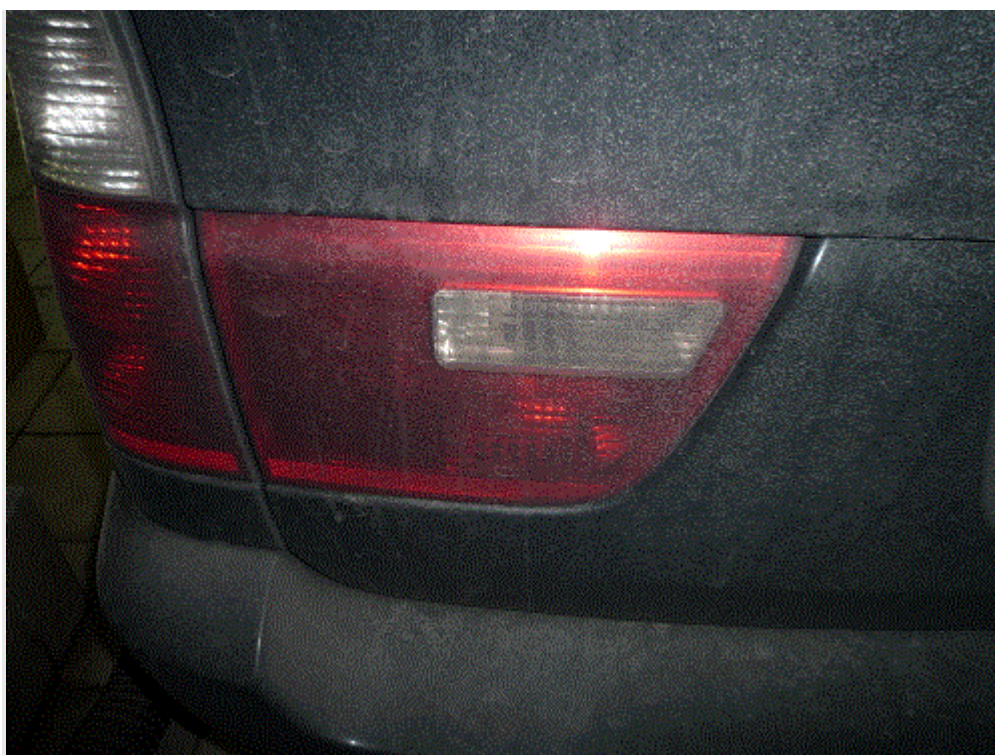
Фото 2 – здесь тоже сажа

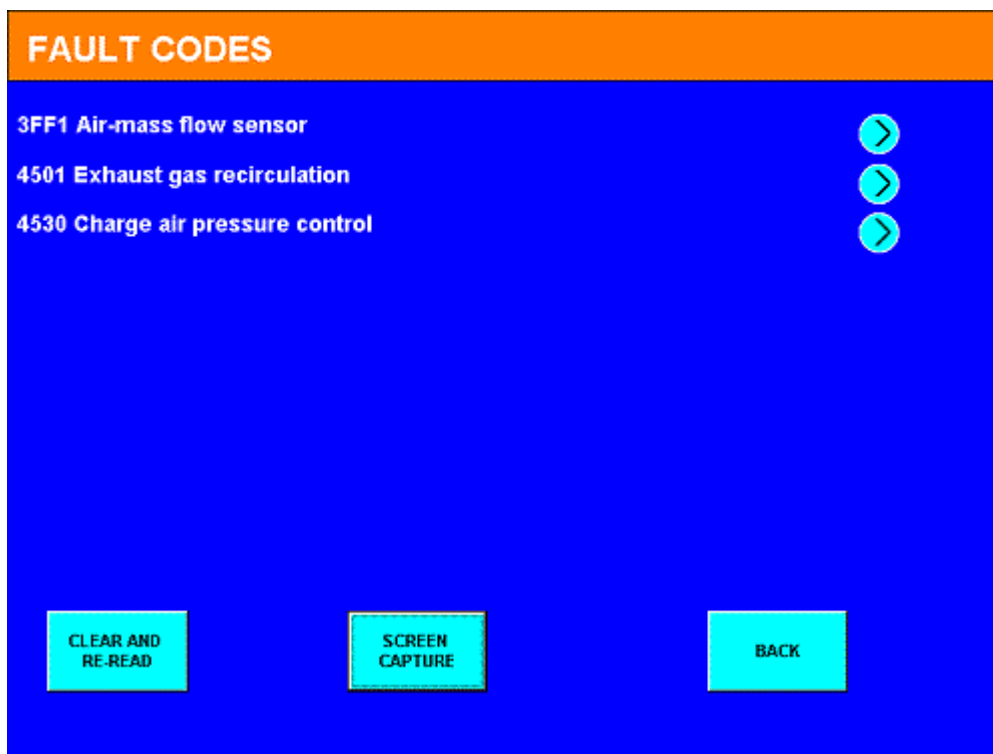
Так оно и есть. «Автолоджик» выдаёт три кода неисправностей (экран 1). Первый код 3FF1 в настоящий момент времени отсутствует (экран 2), так что заниматься им, пока никакого смысла нет.

Экран 1 - коды неисправностей

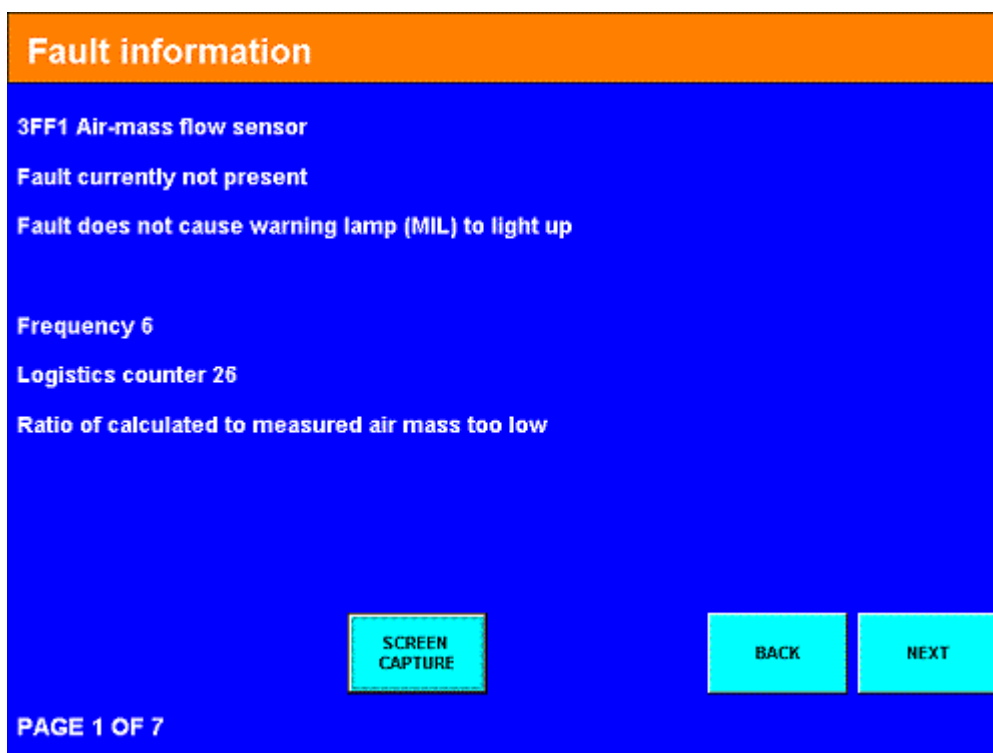
Экран 2 – дополнительная информация по коду 3FF1

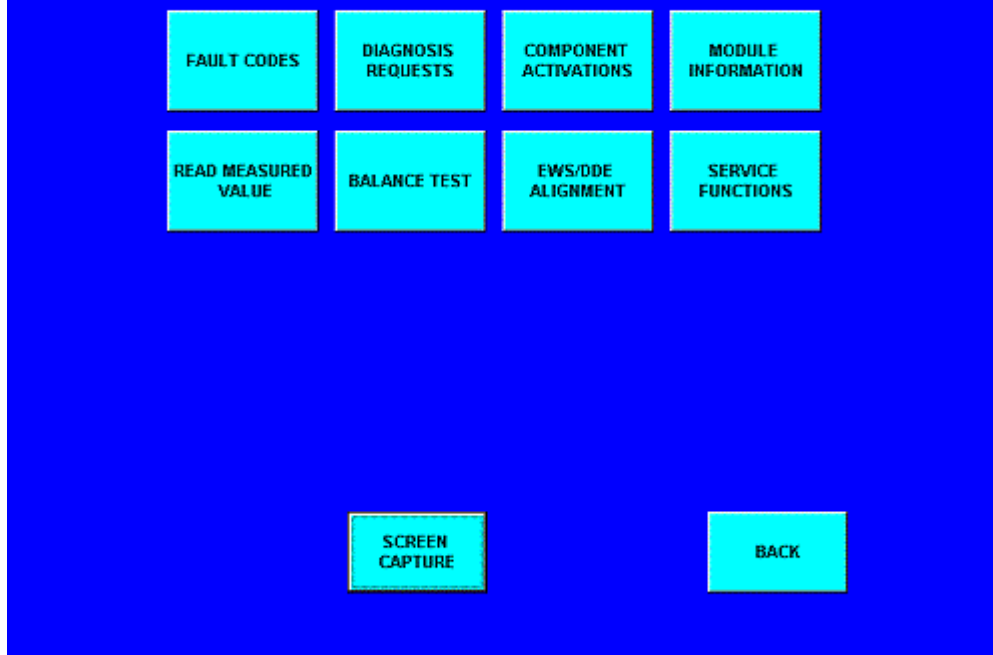
Экран 3 - Функциональное Меню ЭБУ Двигателя

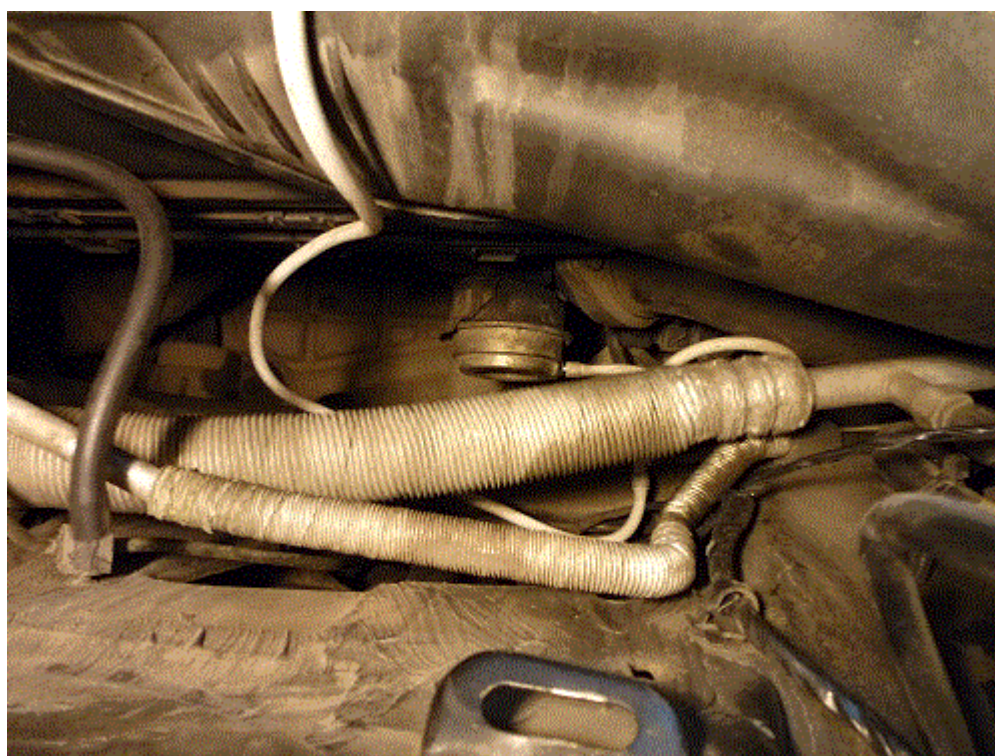
Фото 3 - подключение к вакуумному приводу Waste Gate

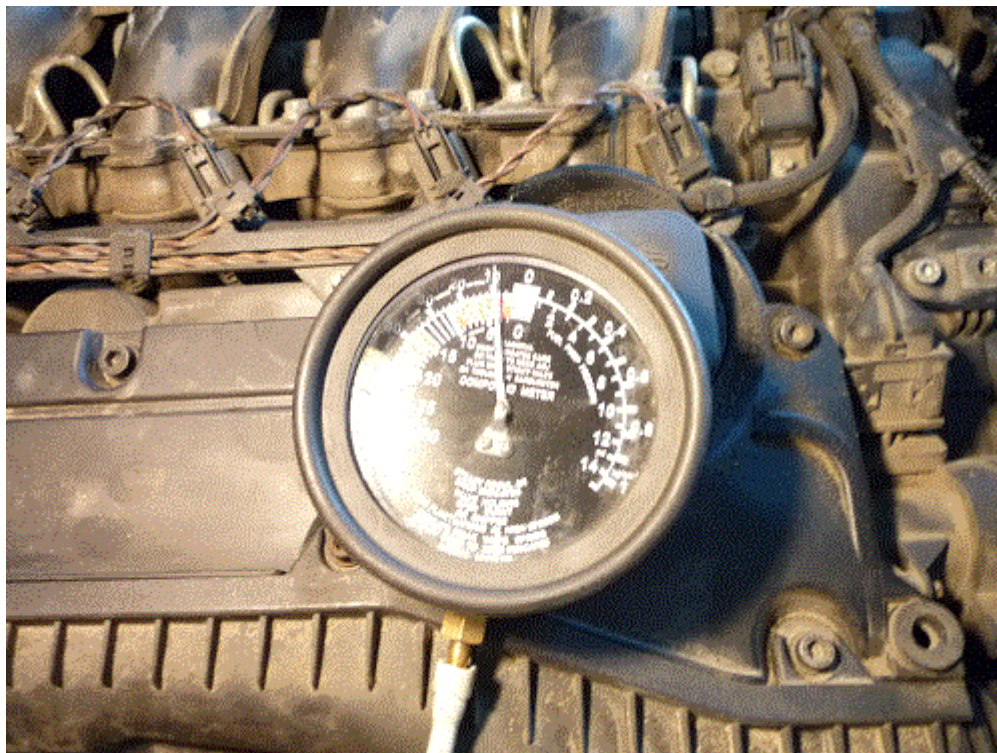
С этого момента, сценарий развития событий, описанный в предыдущем бюллетене больше, не работает. Потому что разрежение в контуре управления приводом Waste Gate практически отсутствует (фото 4).

Фото 4 - разрежение практически отсутствует

Это означает, что канал перепуска газов открыт «на все деньги». Есть шанс, что сама турбина в порядке, и причина неисправности кроется в каком-нибудь второстепенном по важности (а главное по стоимости!) компоненте. Сейчас мы это проверим.

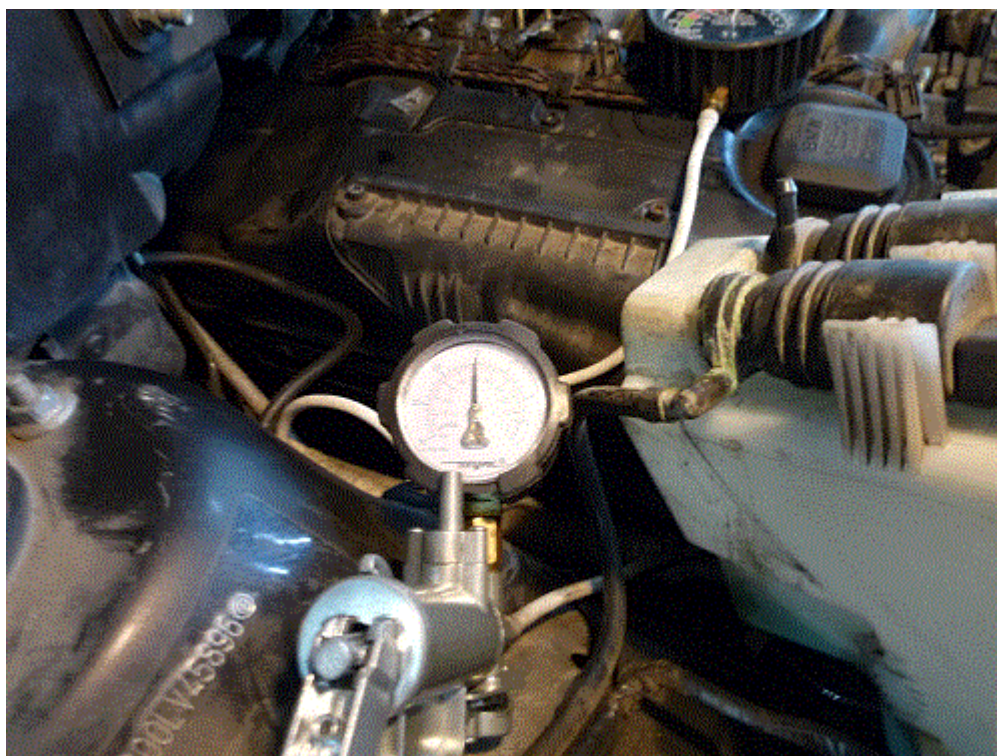
Подсоединяем к приводу ручной вакуумный насос и создаём необходимое разрежение (фото 5). Запускаем двигатель, увеличиваем обороты и получаем не только рост давления турбины, но даже его избыток (экран 6).

Фото 5 - создаём разрежение с помощью ручного насоса...

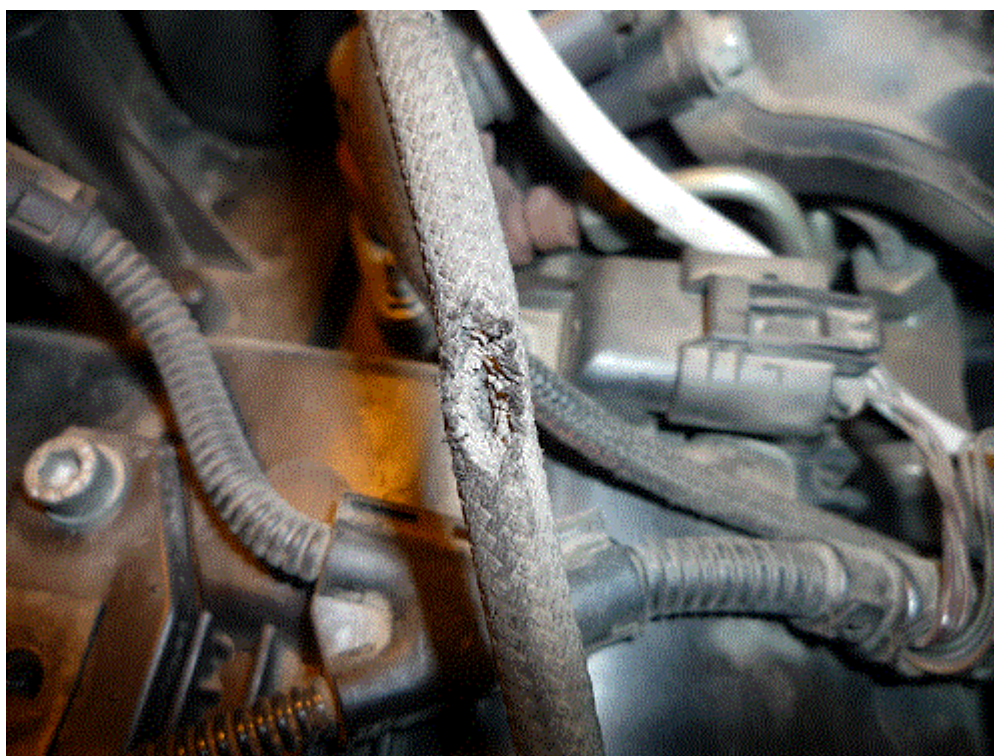
Ну вот и замечательно. Турбина исправна. Можно расслабиться и спокойненько искать причину отсутствия вакуума. А это уже просто вопрос времени, не более. Методом последовательного замера разрежения в различных точках вакуумной системы, выходим на шланг, идущий от вакуумного разветвителя к ресиверу (фото 6).

Фото 6 - а вот и "виновник торжества"

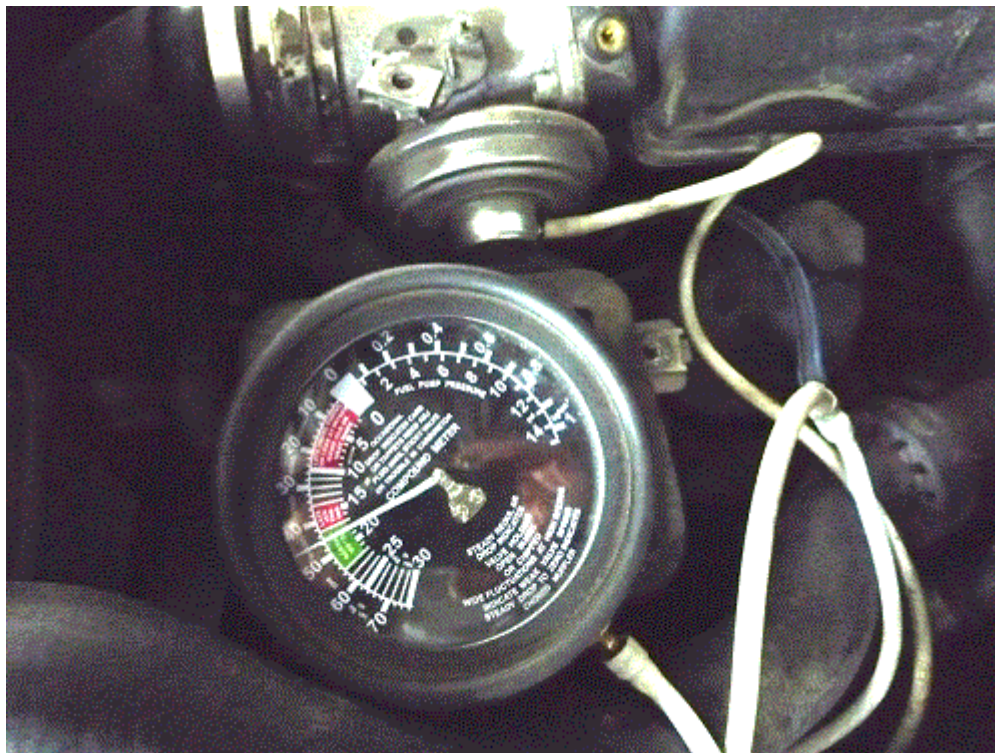
Фото 7 - разрежение на клапане EGR

Вот собственно и всё. Кстати, поскольку вакуумная система оказалась негерметичной, эта же проблема, скорее всего, была причиной записи кода неисправности 4501 по системе рециркуляции (клапан EGR здесь также вакуумный). После ремонта всё заработало как надо (фото 7). Ну и параметры давления наддува, конечно же, полностью пришли в норму (экран 7).
