Технический Бюллетень: «Просто, как дважды два ...»

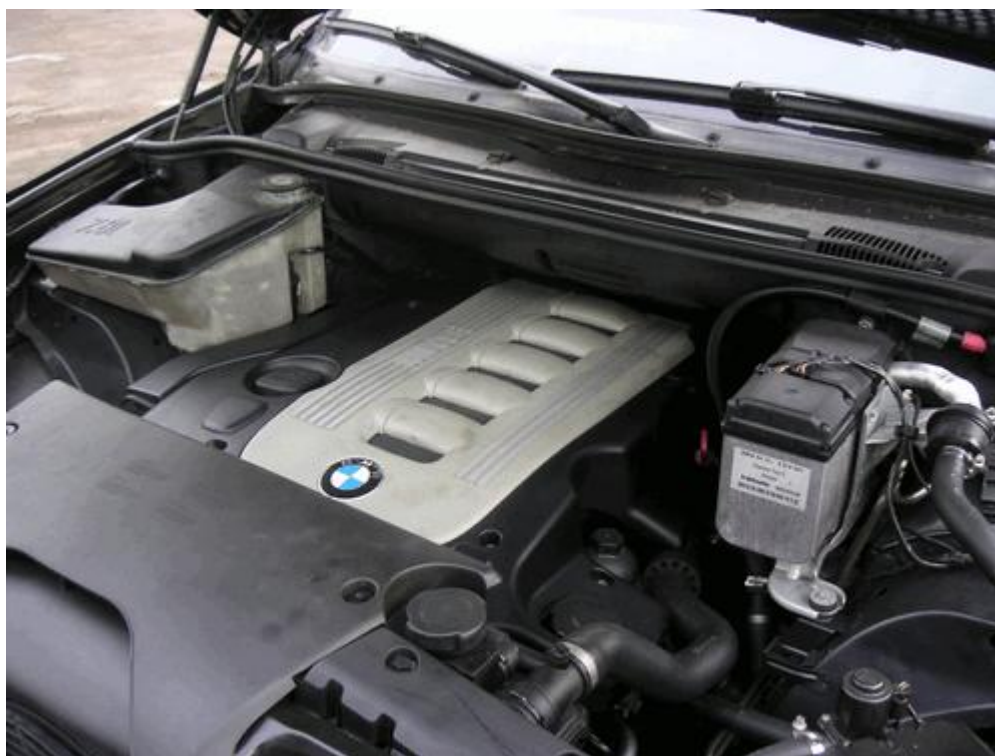
Итак, перед вами подобие краткого отчёта о нашем безмятежном времяпровождении в один из достаточно типичных рабочих дней. Заехал к нам БМВ. "Икс-пятая", с трёх-литровым дизельным двигателем M57 (фото 1). Который, по словам владельца, ведёт себя очень странно – то едет, то нет.

Фото 1 - M57 - пожалуй лучший дизель в гамме моторов БМВ

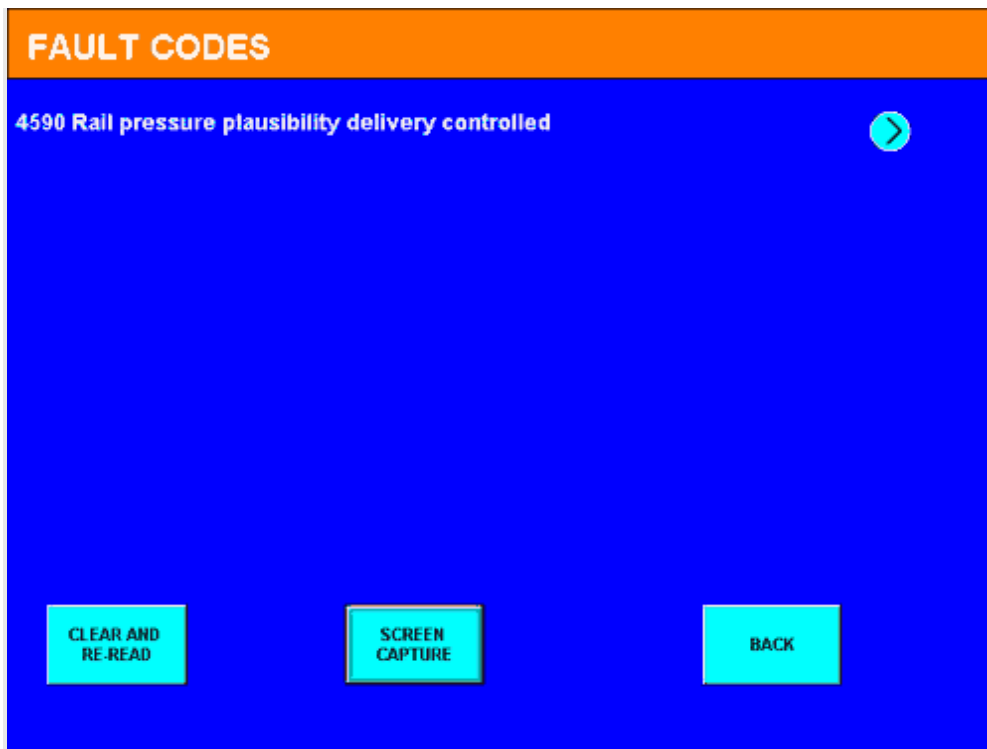
Подключаем Autologic, связываемся с блоком управления DDE и считываем из его памяти вот такой код ошибки (экран 1). Что в переводе на русский язык означает нарушение корреляции между давлением в топливной рампе и регулирующими воздействиями блока управления. Ситуация осложняется тем, что код этот спорадический (экран 2), и в данный момент неисправность отсутствует. Всё, как и говорил владелец.

Экран 1 – код неисправности

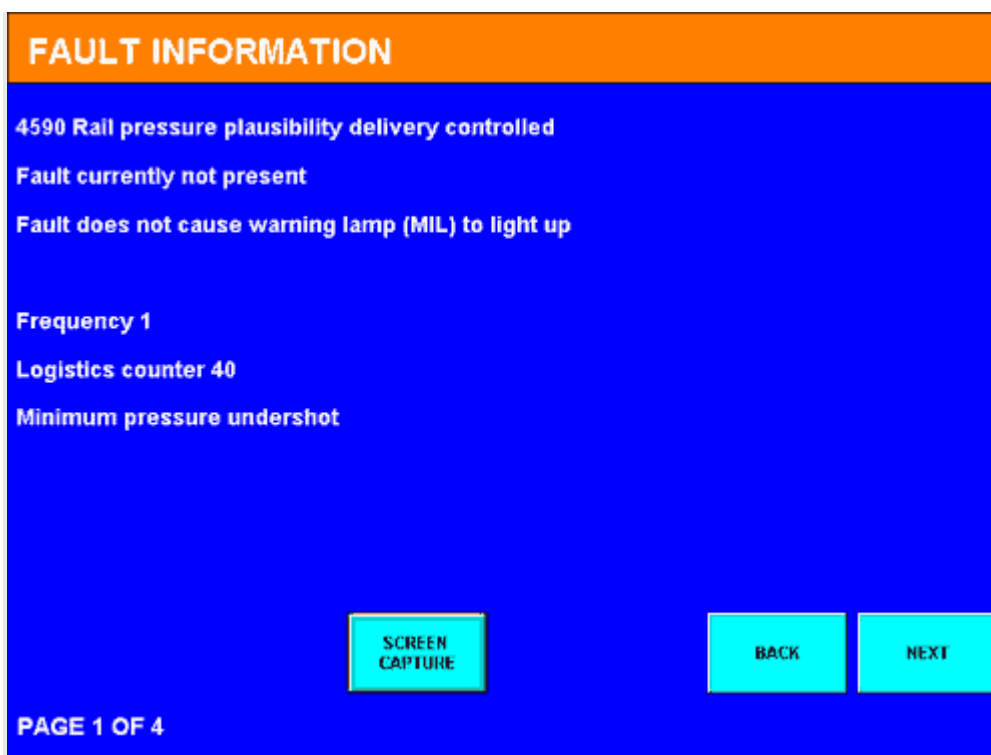
Экран 2 – дополнительная информация по коду

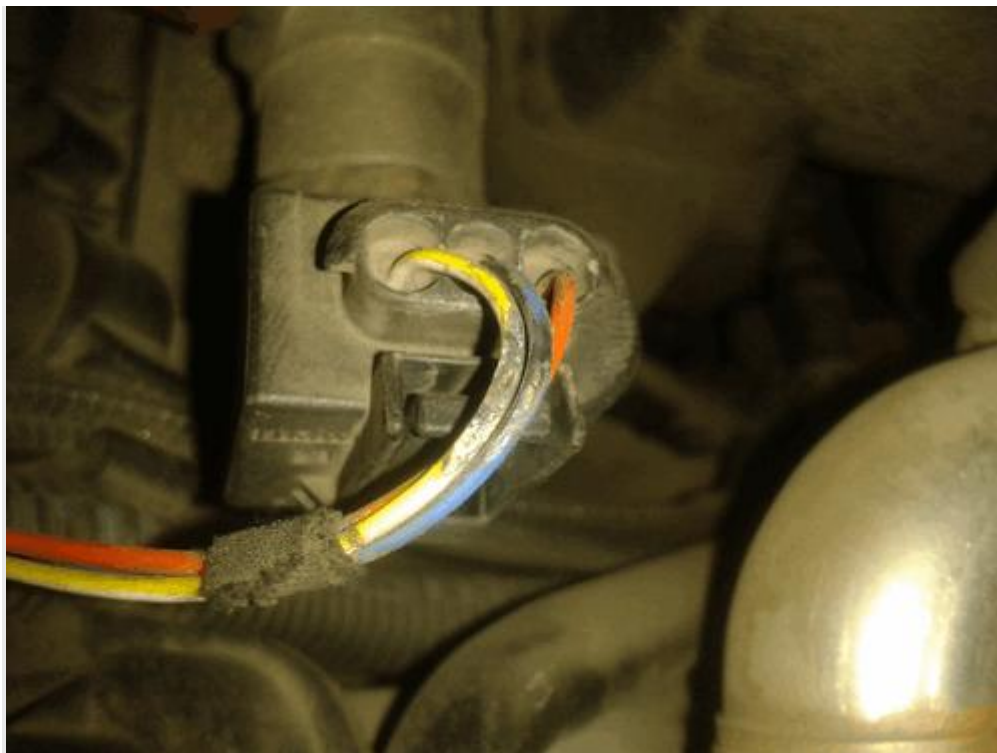
Неужели придётся совершать тестовые поездки и «ловить» проявление дефекта? Не хотелось бы. Решаем для начала просто проверить состояние проводки и контактных соединений ключевых компонентов системы. И сразу же после снятия декоративной пластиковой крышки находим причину неисправности. Изоляция двух проводов, подходящих к датчику давления топливной рампы, перетёрта фактически до металла (фото 2).

Фото 2 – изоляция протёрта до металла

Обо что трутся эти провода? Да всё о ту же декоративную крышку. Ну а поскольку в этом месте к ней приклеена металлическая фольга, которая проводит электричество (фото 3), причина возникновения кода ошибки 4590 становится совершенно понятной. Проблема устраняется изолированием проводки и изменением трассировки жгута датчика. Сами понимаете, что устранить такую проблему – дело нескольких минут. Как видим, процесс нахождения неисправности может быть совсем несложным и недолгим. Главное – понимать, что именно ты хочешь найти и не совершать ненужных телодвижений.

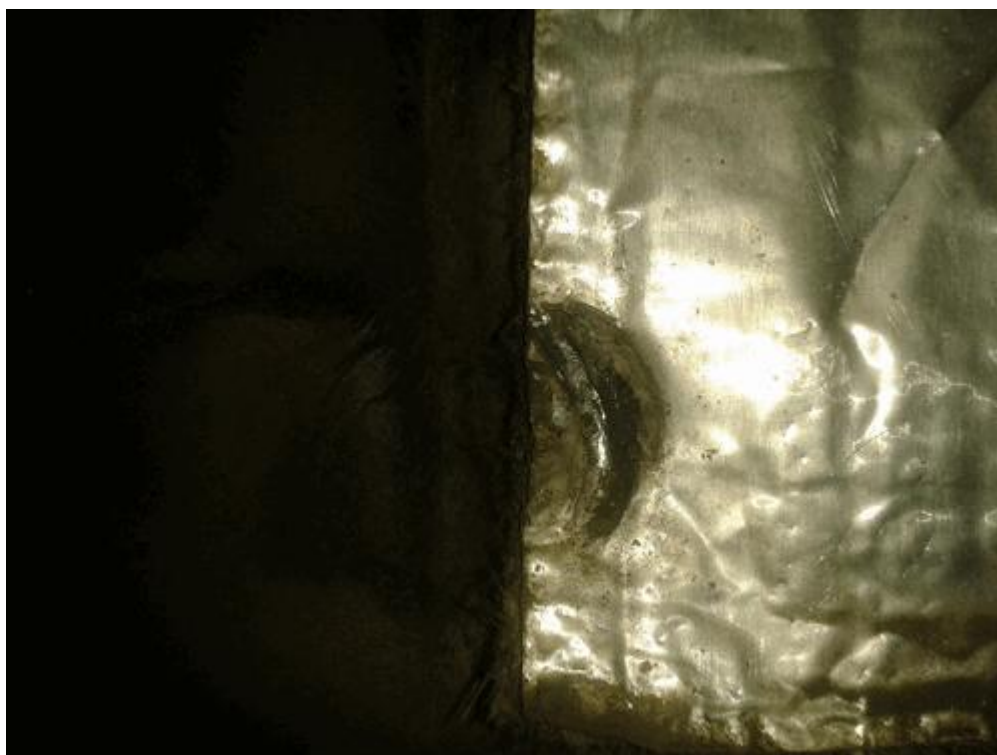
Фото 3 – а вот и причина неисправности
