# Технический Бюллетень: «Black Edition»

Фото 1 - BMW X5 3.0D E53

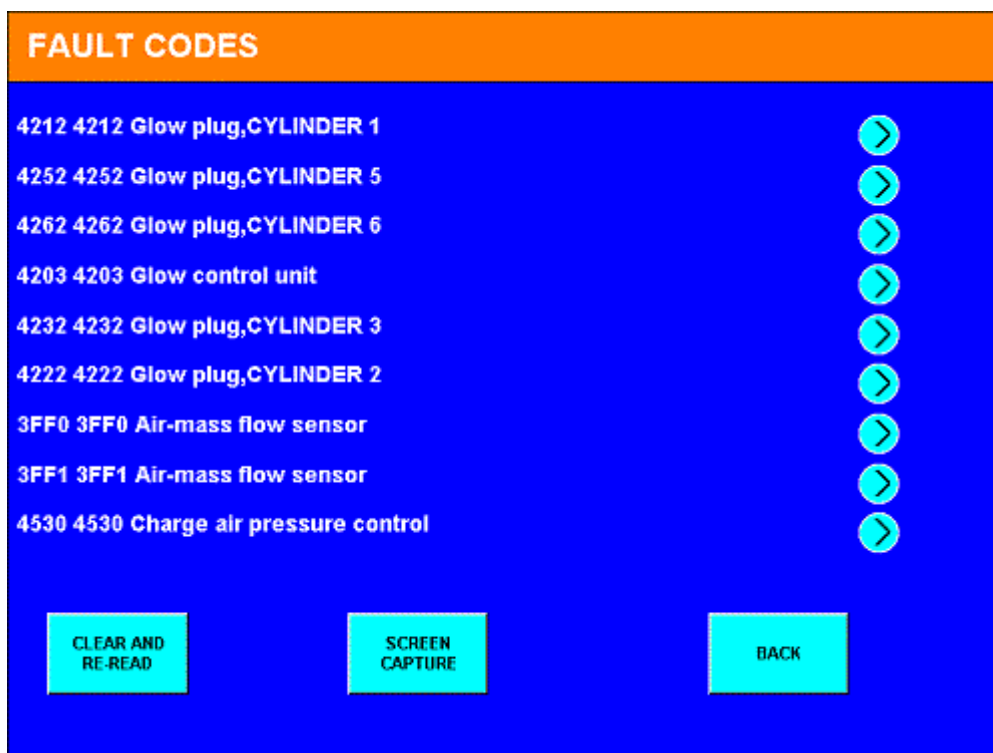
Экран 3 - коды неисправностей в памяти блока DDE

Так-так, с жалобой на плохой запуск и на подтраивание во время прогрева всё более-менее понятно. Либо неисправны свечи накаливания (все, кроме 4-й), либо, что гораздо вероятнее, «дуркует» блок управления этими свечами (ошибка 4203). С потерей мощности немного сложнее – имеющийся код неисправности 4530 говорит о проблемах с регулированием наддува. Формулировка не то чтобы до конца конкретная, но, если копнуть чуть глубже, конечно можно будет разобраться. А ошибки по датчику расхода воздуха (3FF0 и 3FF1) – это скорее не причина, а следствие. По крайней мере, так говорит наша практика.

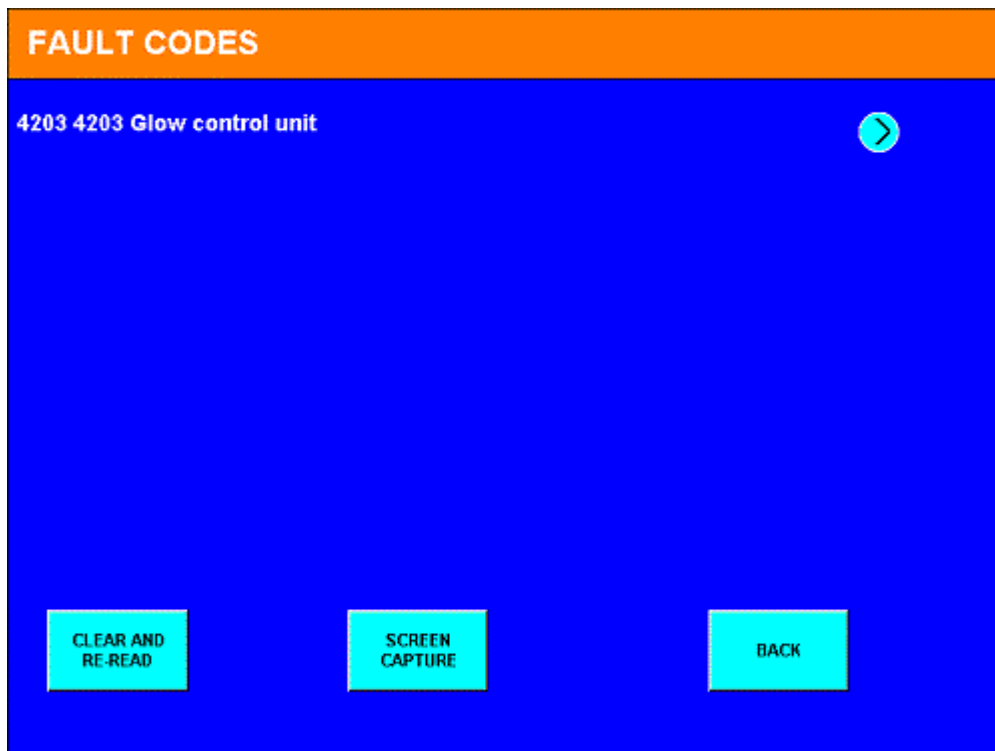
Экран 4 - похоже, блок свечей накаливания всё-таки "наелся"...

Вот и замечательно - с большой долей вероятности, можно утверждать, что блок управления свечами накаливания нужно менять. По-хорошему, конечно надо бы проверить надёжность его питания и массы. Но для этого потребуется демонтаж впускного коллектора, поскольку именно под ним этот блок и установлен. Кроме этого, неисправность данного блока совершенно не означает, что коды по свечам накаливания ложные. Скорее всего, пару-тройку придётся менять. Так что уж лучше всё это делать одним заходом, при демонтаже коллектора. Но это дополнительные нормо-часы, так что вначале необходимо заручиться согласием владельца.

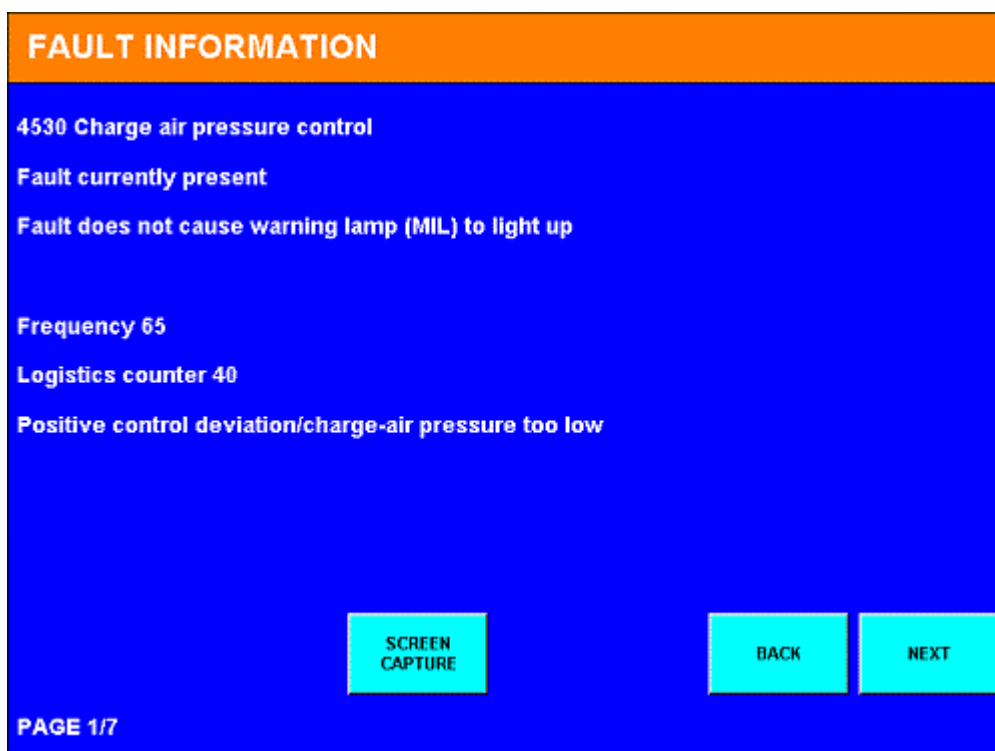
Экран 5 - дополнительная информация по коду 4530

Экран 5 конкретизирует причину записи кода 4530 – данный код является результатом реакции блока DDE на снижение давление наддува. Эта неисправность носит стабильный характер, поскольку ошибка фиксировалась блоком уже 65 раз. На экране 6 приводятся значения основных параметров системы на момент записи данного кода. Как видим, давление наддува (1723 мБар), относительно режима, на котором двигался автомобиль (почти полная нагрузка), явно недостаточное. Не работает привод лопаток турбины? Возможно. Посмотрим, что у нас получится «живьём». Запускаем двигатель, входим в режим отображения текущих параметров и анализируем. Датчик расхода воздуха работает, и работает абсолютно корректно (экраны 7 и 8). Да мы собственно, в этом особо и не сомневались.

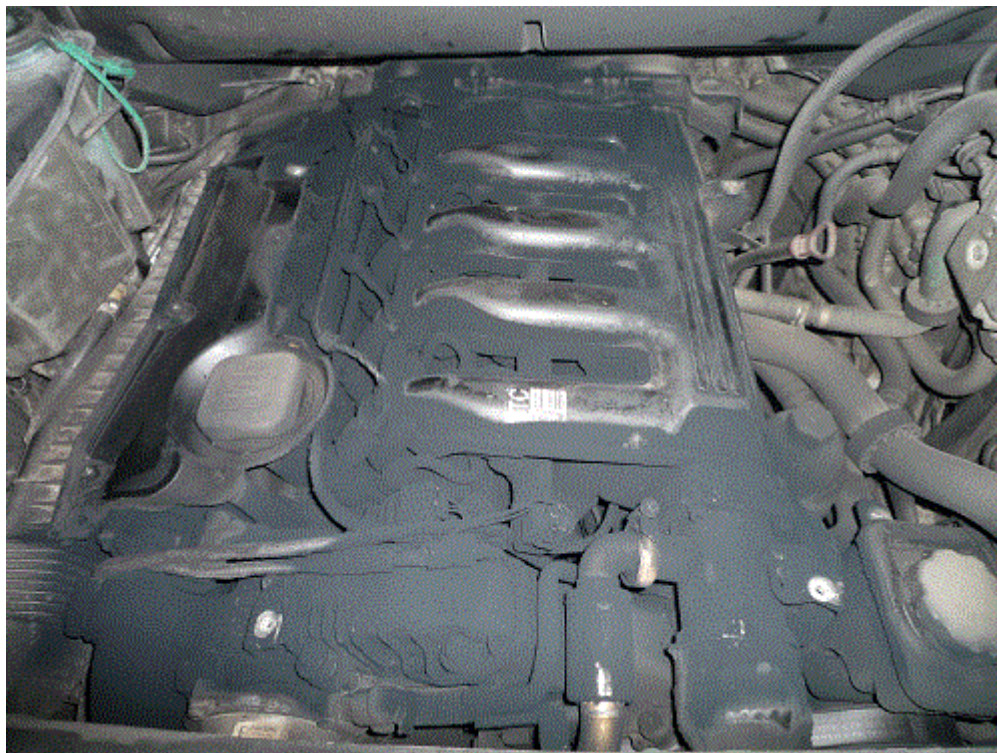
Снимаем и почтительно замираем в восхищении. Мы, конечно, не понаслышке знаем о различных вариантах тюнинга двигателей. В том числе, и об изменении их внешнего вида. Но вот моторы со специальным антибликовым покрытием, видеть ещё не доводилось. Видимо нам попалась специальная, юбилейная серия, «black edition» (фото 3).

Фото 3 - а вот так - если крышка снята

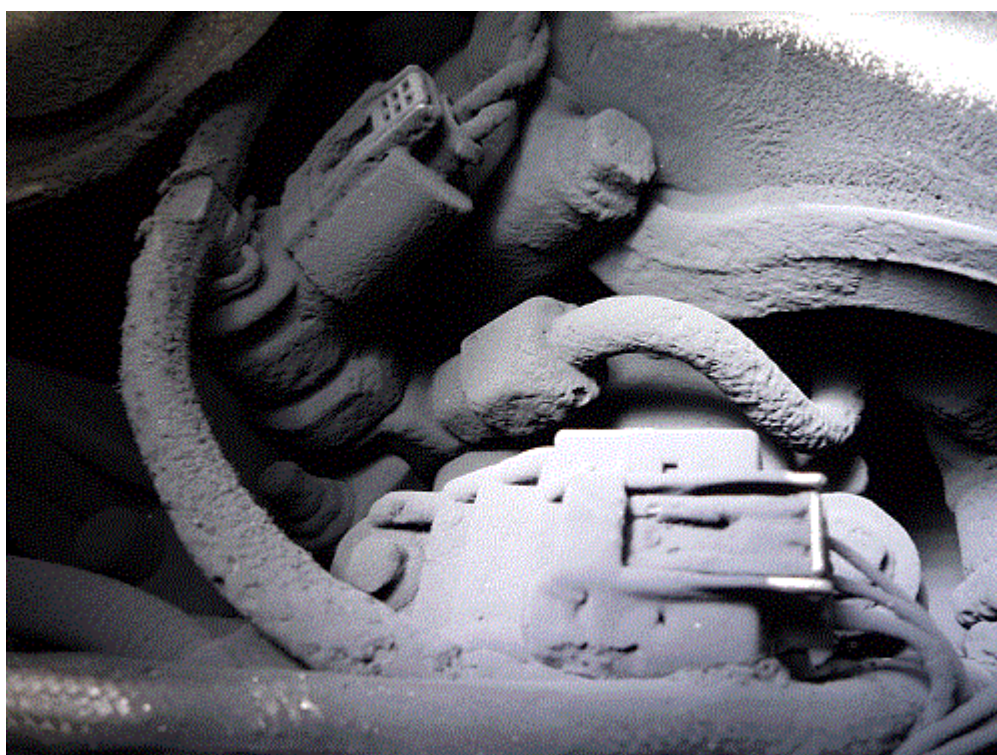
Ну а если серьезно, все компоненты, включая разъемы форсунок и их проводку, покрыты ровным слоем сажи (фото 4). А источником её поступления является повреждение трубки системы EGR в месте её соединения с впускным воздухопроводом (фото 5). По этой же причине давление наддува в системе не достигает заданного.

Фото 4 - куда ни глянь - везде сажа

В общем, придётся владельцу автомобиля раскошелиться на установку новой трубки EGR, а также на демонтаж и повторный монтаж впускного коллектора. Думаю, что не ошибусь, если скажу, что к этим затратам как минимум прибавится стоимость нового блока управления свечами накаливания. На этом пока можно было бы и закончить. Но глядя на этот обильно покрытый сажей мотор, я вот о чём подумал. А ведь не зря, ох не зря проклятые буржуины придумали всякие-разные катализаторы и сажевые фильтры. О своём здоровье заботятся, однако. Ну а теперь скажите, кто у нас меняет эти компоненты в случае выхода их из строя? Единицы. Понятное дело – дорого. Куда дешевле «сажевик» удалить, «мозги» соответствующим образом «прочиповать» и т.д. и т.п. И автосервисы с удовольствием идут навстречу - выгодно. Только вот какова цена этой экономии и этой прибыли? Ведь в итоге, вся эта хрень попадает в атмосферу. И мы этим дышим. Вот я и представил человеческие легкие, изнутри покрытые сажей. Так сказать, в варианте «black edition»...

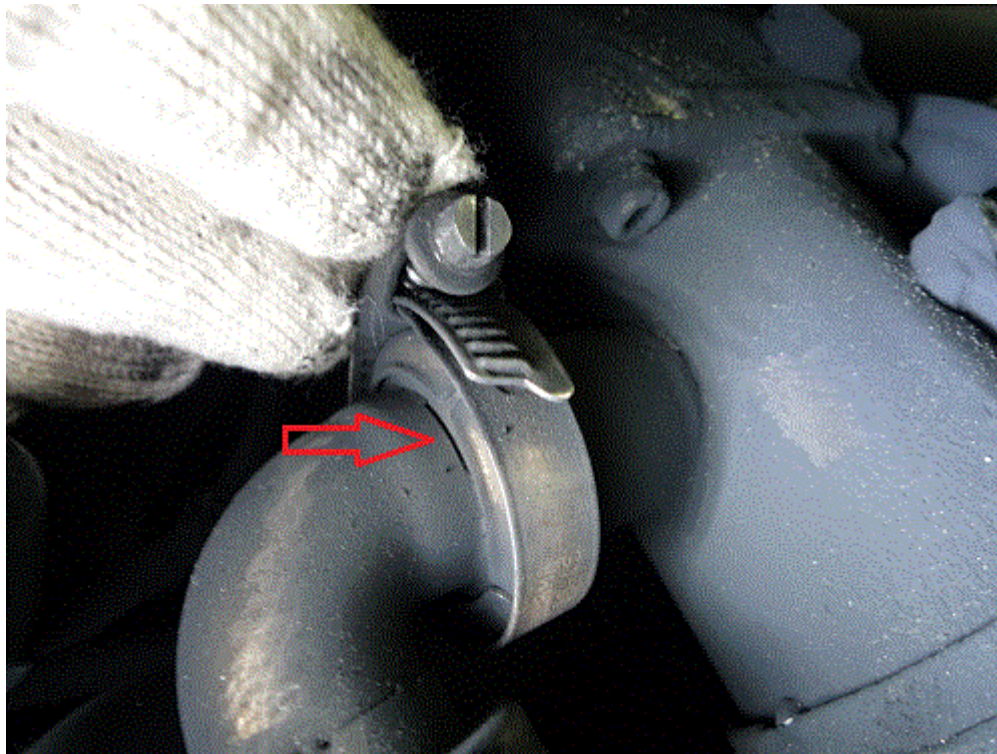
Фото 5 - а это её неиссякаемый источник
