Технический Бюллетень: История одного кода

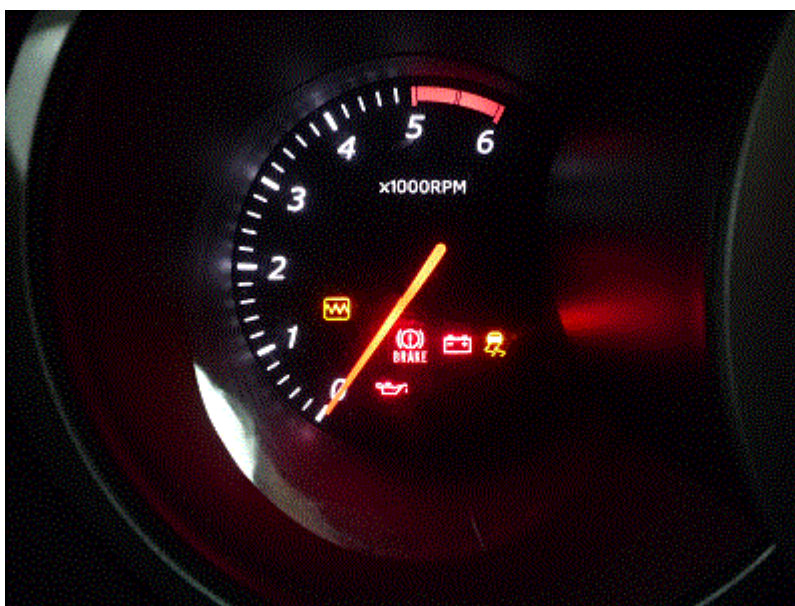
Фото 4: Если бы не "спиралька", всё было бы хорошо

Владелец обратился на дилерскую СТО. После проведённой диагностики ему сообщили, что в памяти блока управления имеется код ошибки P0606, который свидетельствует о внутренней неисправности этого самого блока. Удалить код из памяти на дилерской станции не смогли. И поэтому порекомендовали блок управления заменить. И хотя наличие кода никак на работу двигателя не влияло, владелец решился-таки на покупку нового ЭБУ. Видно не давала ему покоя проклятая лампочка. Это всё присказка, а сказка будет впереди.

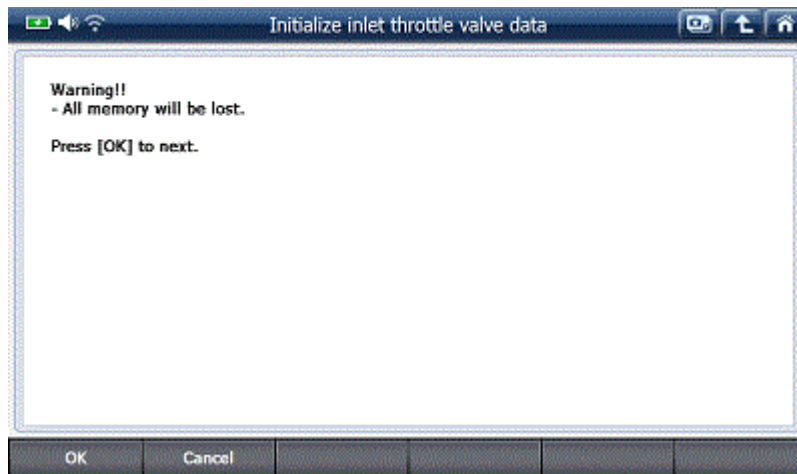
Экран 6: All Memory will be lost! Так это же то, что нам нужно!

Решаем и их заодно попробовать. Выбираем функцию инициализации электронного дросселя (экран 6). На дисплее появляется весьма актуальное, в свете описываемых событий, сообщение о том, что все данные, хранящиеся в памяти, будут потеряны. Это интересно. Как говорится, тепло, ещё теплее... Может быть, заодно и код P0606 «потеряется»? Жмём на клавишу [OK], и после секундной паузы сканер сообщает, что процедура успешно завершена. «До кучи», проводим ещё и инициализацию клапана EGR и также успешно (экран 7).

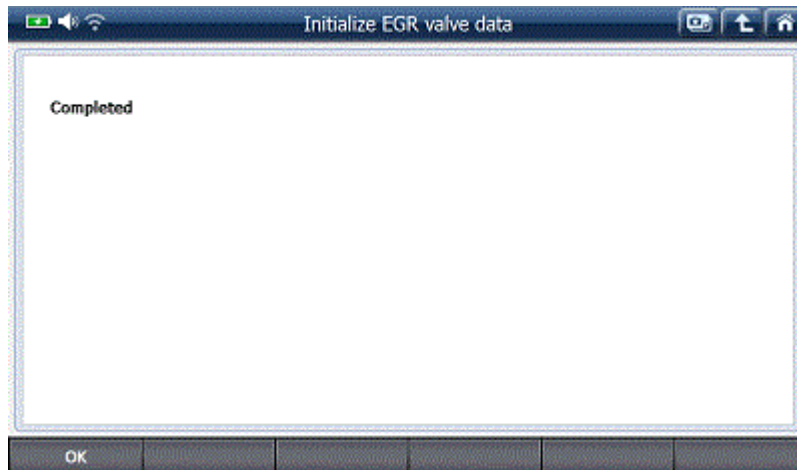
Экран 7: Процедура инициализации успешно завершена

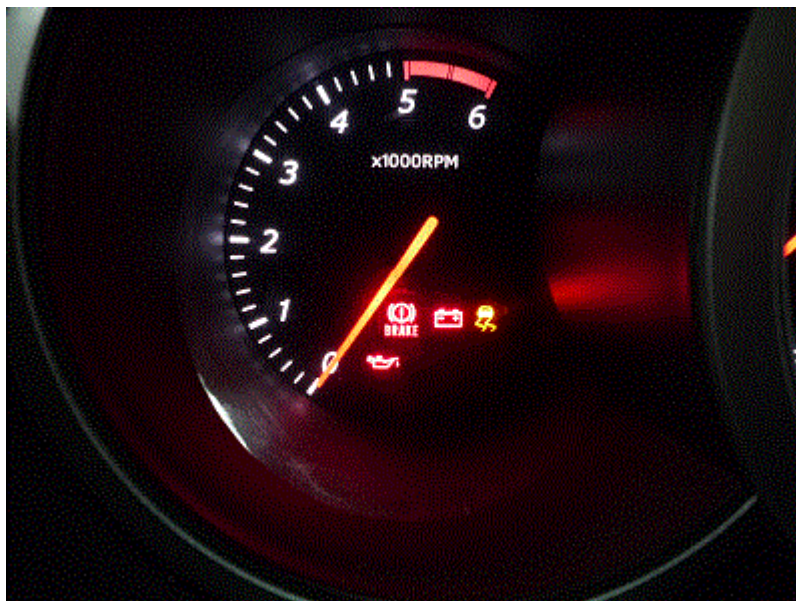
Выключаем зажигание, ждём, когда блок «уснёт». Кстати, делает это он довольно долго, по крайней мере, в несколько раз дольше, по сравнению с бензиновыми автомобилями. Вновь включаем зажигание – действительно, сработало! Лампочка больше не горит (фото 6). И хотя опрос памяти показывает, что код всё ещё присутствует, теперь он легко удаляется через стандартную процедуру стирания (экран 8). Несколько раз запускаем и глушим двигатель – всё отлично, проблема больше не проявляется. Но и это ещё не всё.

Фото 6: Наконец-то "спиралька" потухла!

Что в итоге: теперь у владельца Гранд Виагры есть два абсолютно одинаковых блока управления двигателем. При наличии некоторой фантазии, он даже может использовать их попеременно: поездил недельку на одном, потом поставил другой, ну и так далее. Ну а если серьезно, то первое, что ему нужно сделать – так это немедленно заменить аккумулятор. Экономия на «батарейках» иногда обходится слишком дорого.
