Технический Бюллетень: Overboost, дубль два

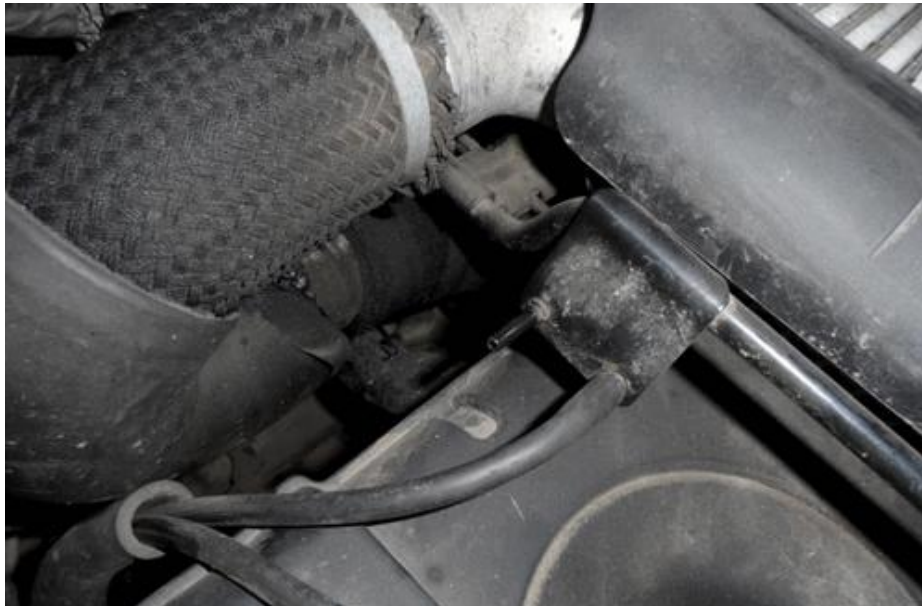
Фото 1: Отсоединяем вакуумную трубку...

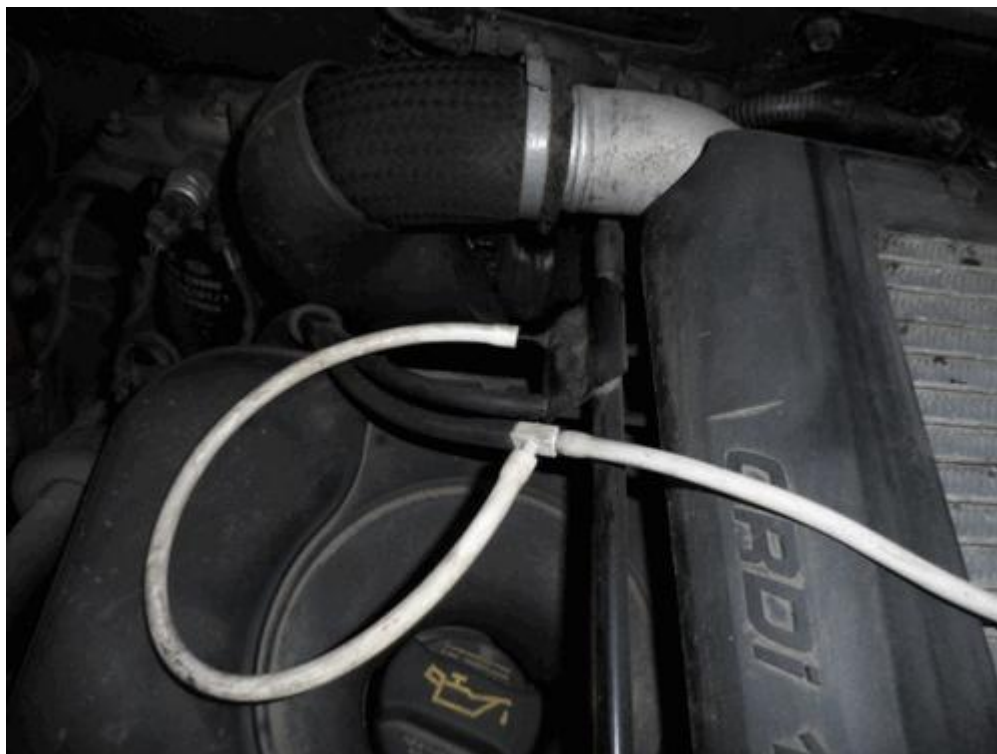
Фото 2: «Врезаемся» в вакуумную магистраль

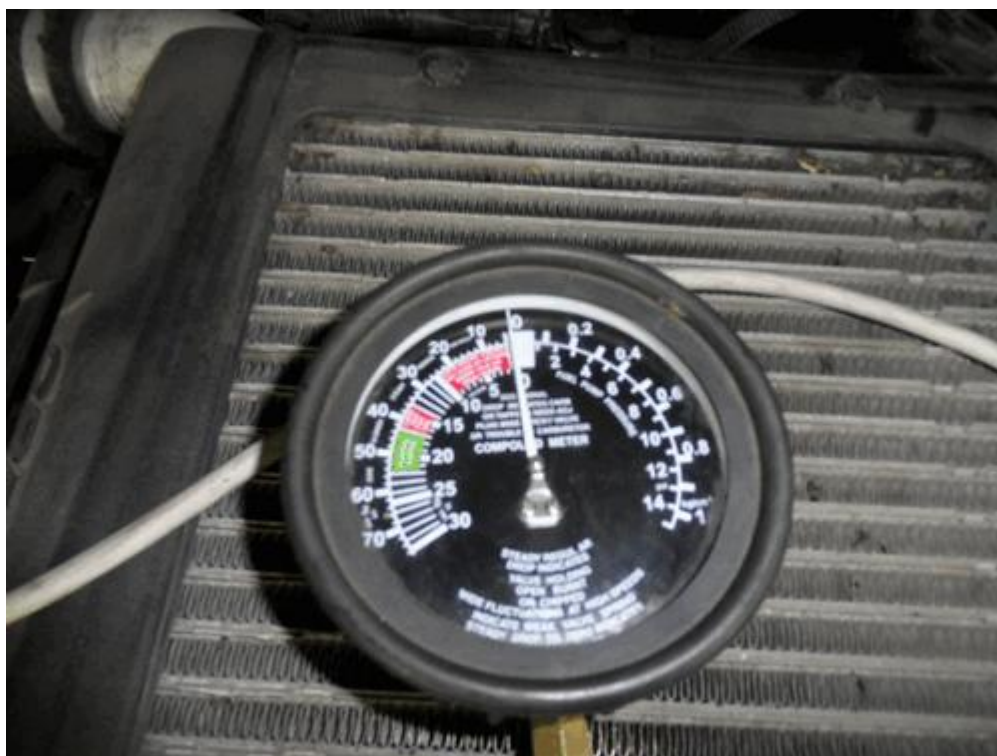
Фото 3 - поначалу разрежение почти равно нулю

Странно, как мы только что убедились, при таком разрежении турбина «дуть» вообще не должна. Ситуация проясняется только после нескольких последовательных «прогазовок». После каждой из них разрежение на выходе соленоида увеличивается и в результате достигает очень большой величины (фото 4 и 5).

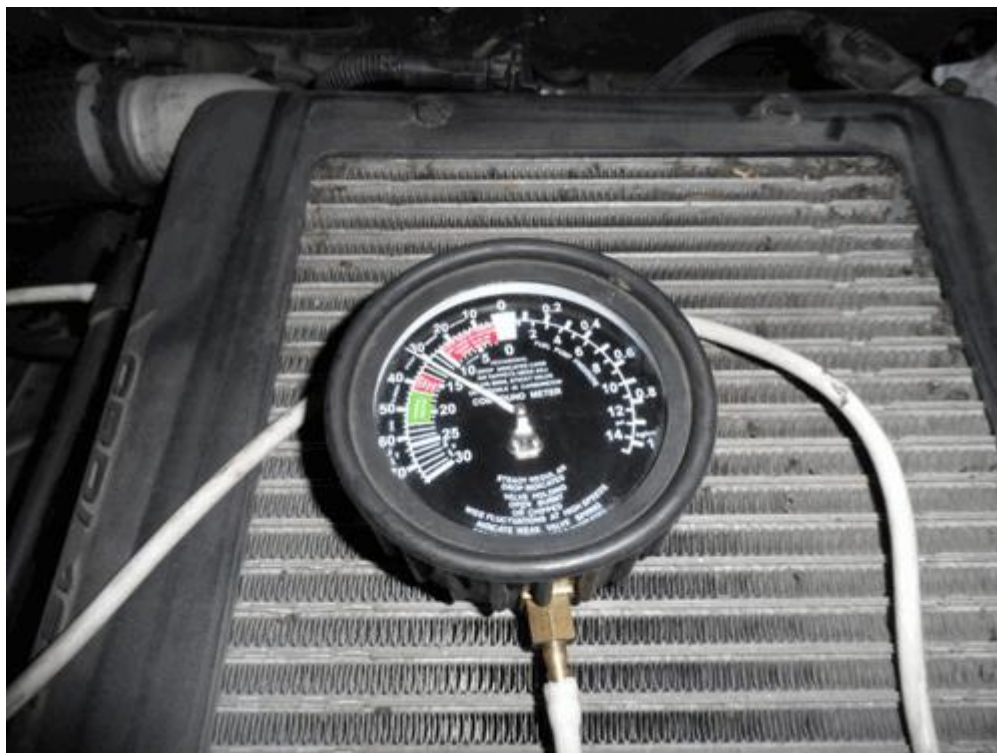
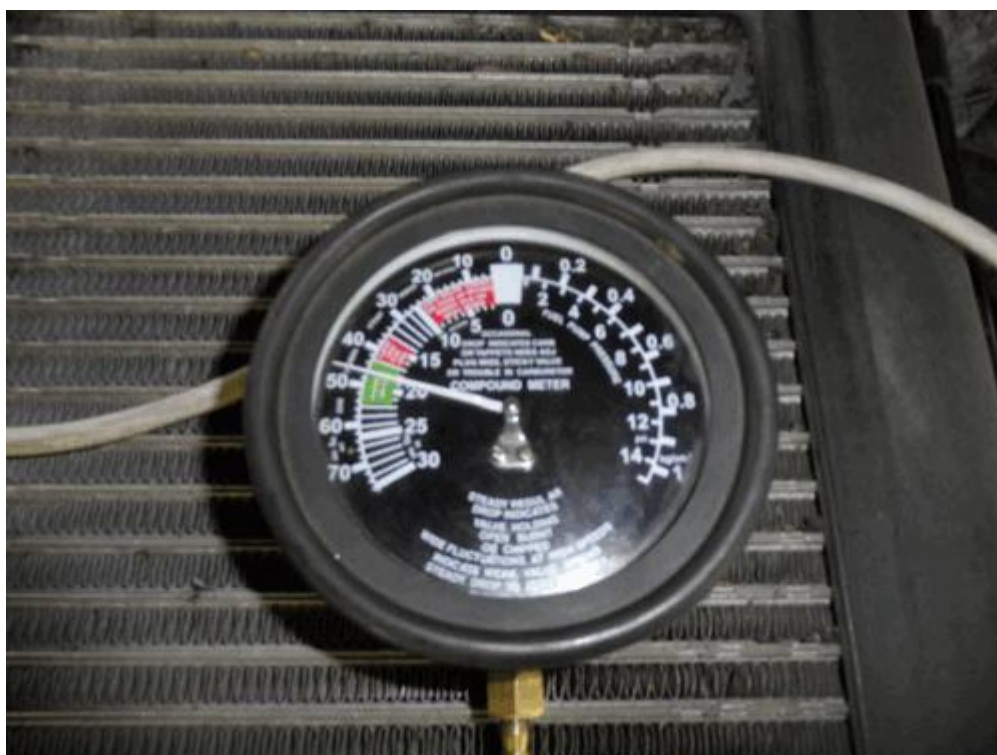
Фото 4 и 5: Разрежение после нескольких "прогазовок"

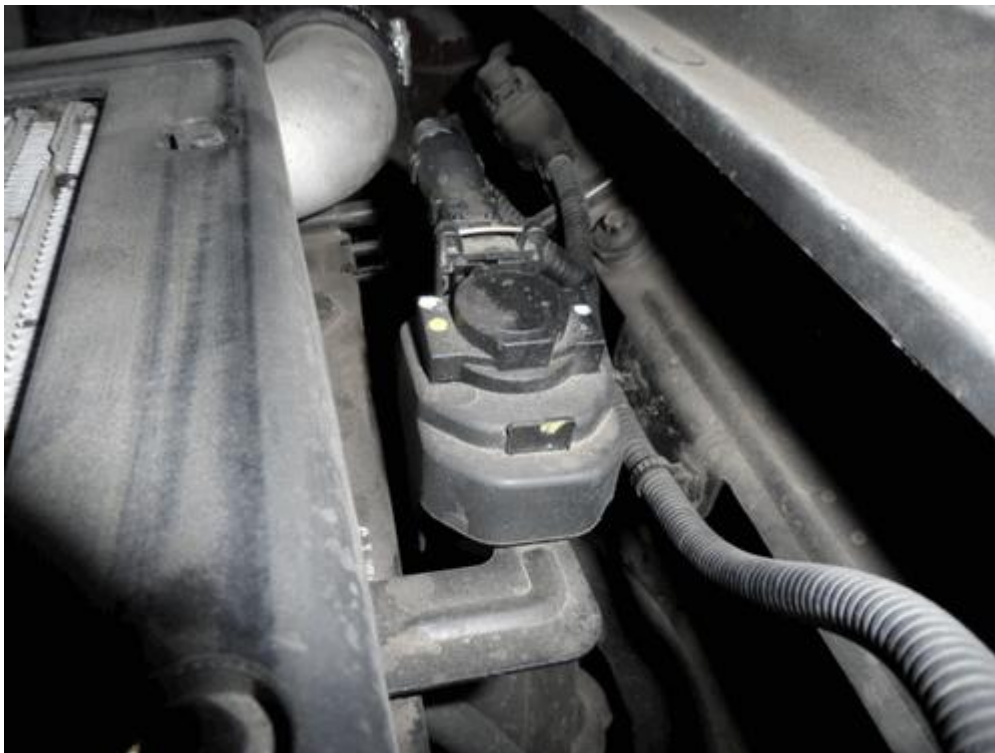
Такого дефекта в прошлый раз мы не наблюдали. Впрочем, какая теперь разница, главное то, что с ростом оборотов вакуум, как и в прошлый раз, не падает. Несмотря на то, что ECU, как ему и положено, уменьшает скважность поступающих на соленоид импульсов (см. экраны 4, 5 и 6). В общем, ситуация предельно ясная, соленоид (фото 6) опять «умер». Непонятно только почему так быстро, ведь отработал он чуть больше полугода. Возможно, нам попалась «некондиция» или, хуже того, искусная китайская подделка.

Фото 6: Соленоид управления наддувом опять заглохил

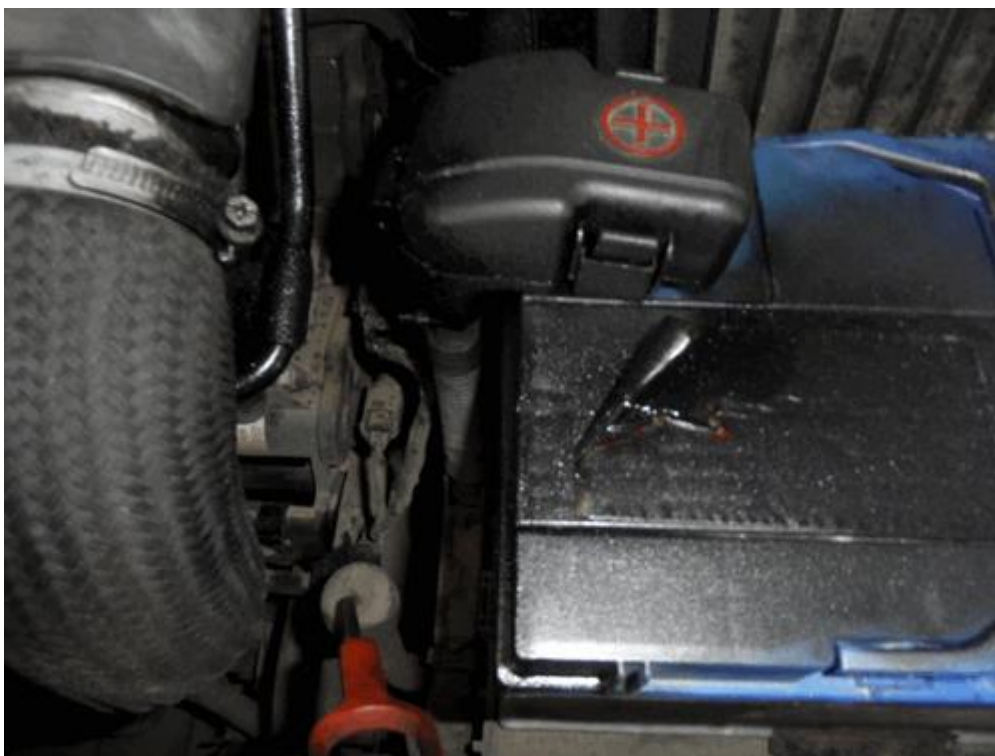
Ну а как же всё-таки быть с моей маниакальной идеей о том, что турбины столько не живут? Вообще говоря, я, конечно, намеренно сгущаю краски, и данное утверждение вовсе не является истиной в последней инстанции. Но, всё же, пища для размышлений на эту тему на этом автомобиле уже имеется. Дело в том, что вся левая часть аккумуляторной батареи покрыта тонким слоем грязного масла (фото 7).

Фото 7 - масло на поверхности АКБ

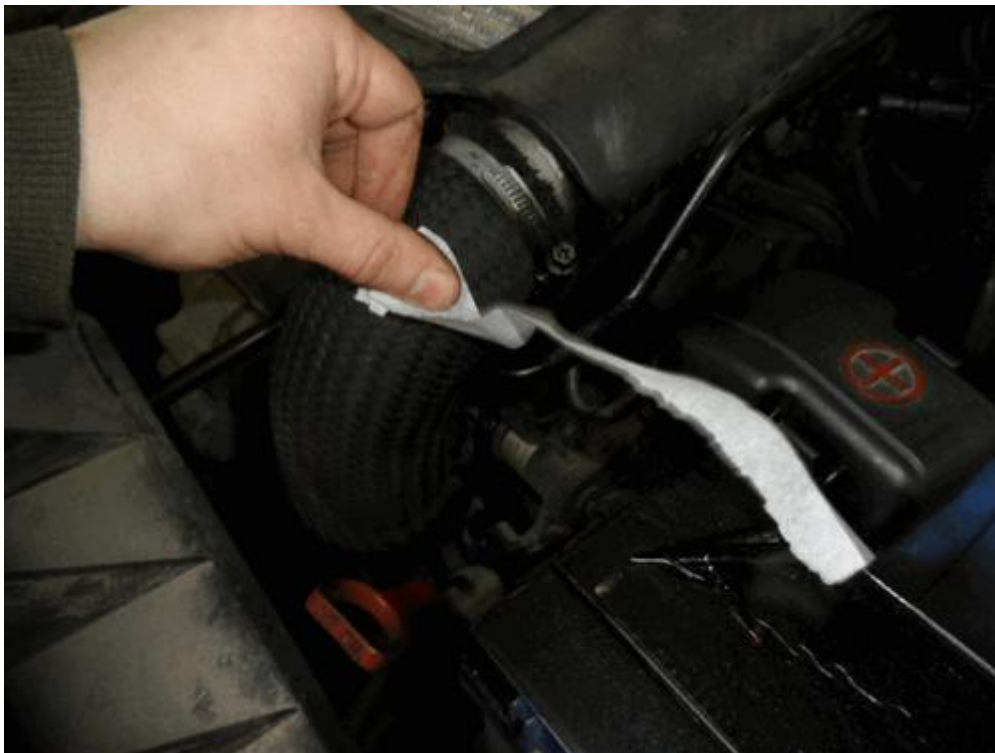
Это, во-первых, говорит о том, что воздуховод, подходящий к узлу дроссельной заслонки повреждён. Нехитрая проверка показывает, что это действительно так (фото 8).

Фото 8: Из впускного патрубка "сифонит" воздух

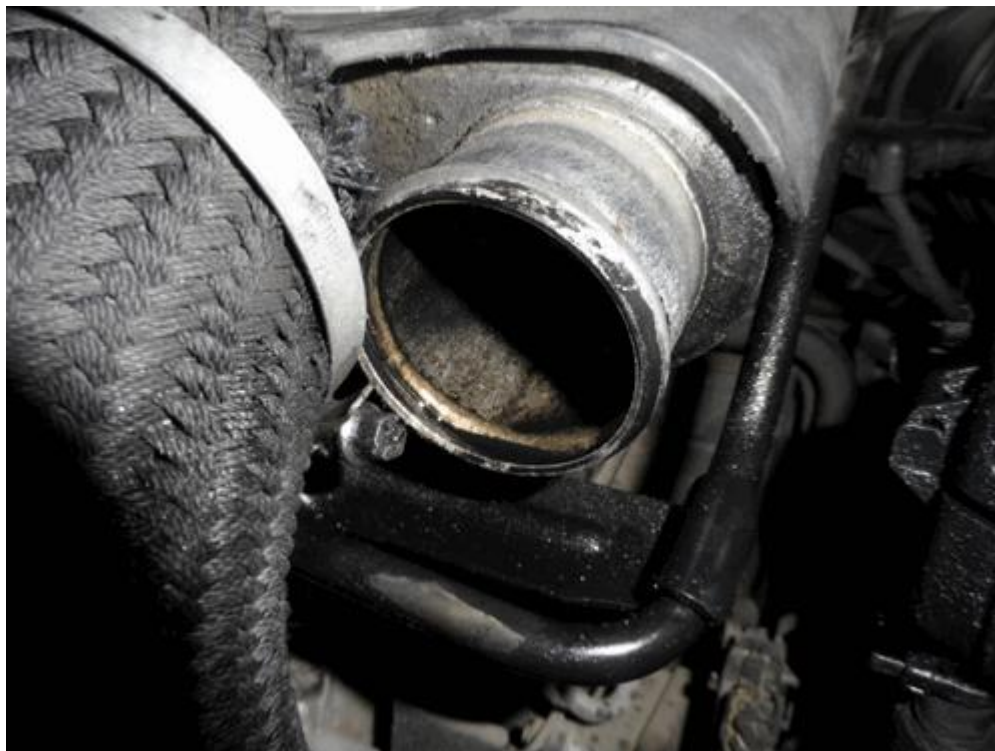
Обратите внимание, что, несмотря на утечку воздуха из патрубка, турбина, лишённая возможности управления углом наклона лопаток, тем не менее, создаёт на впуске большее, чем полагается, давление. Но, конечно не такое высокое, как при прошлом визите – утечка всё-таки сказывается. То есть, с точки зрения ключевого параметра – давления наддува, турбина пока вопросов не вызывает. И, тем не менее, обратить внимание на её состояние необходимо. Ведь во впускном коллекторе имеется масло (фото 9), что с учётом пробега автомобиля (более 150000 км.) вполне может свидетельствовать о неудовлетворительном состоянии газодинамического уплотнения вала ротора турбины.

Фото 9 - масло во впускном патрубке

Для точного диагноза здесь, как минимум, требуется тщательная проверка системы вентиляции картера. Но это уже совсем другая история.
