Технический Бюллетень: «Бизнес на колёсах»

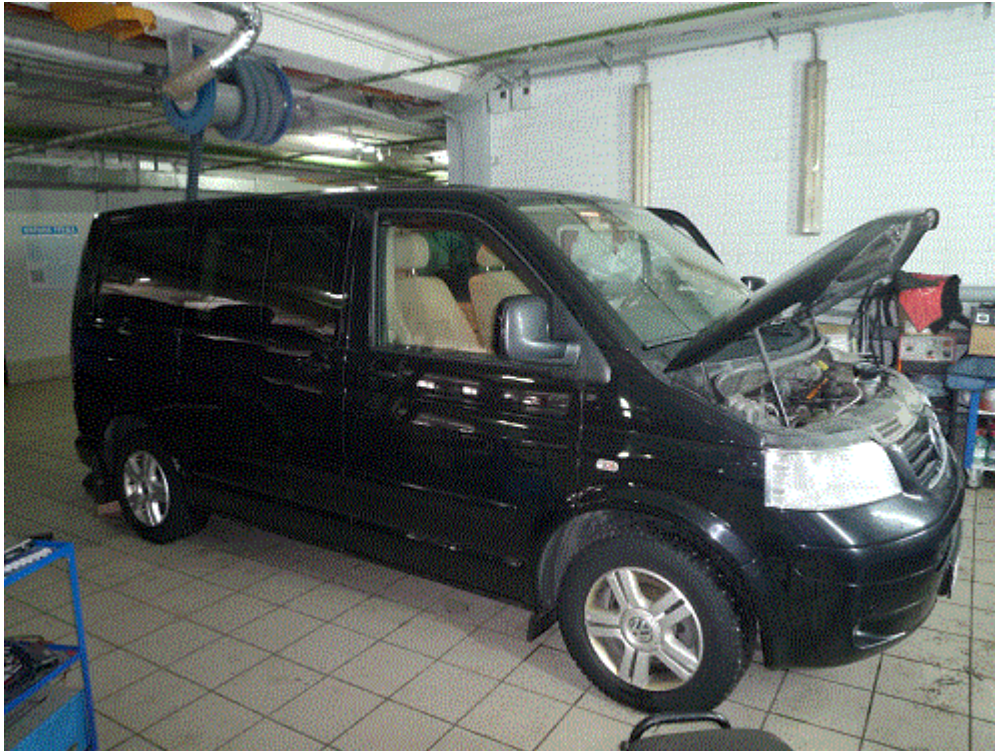
Фото 1 - офис на колёсах

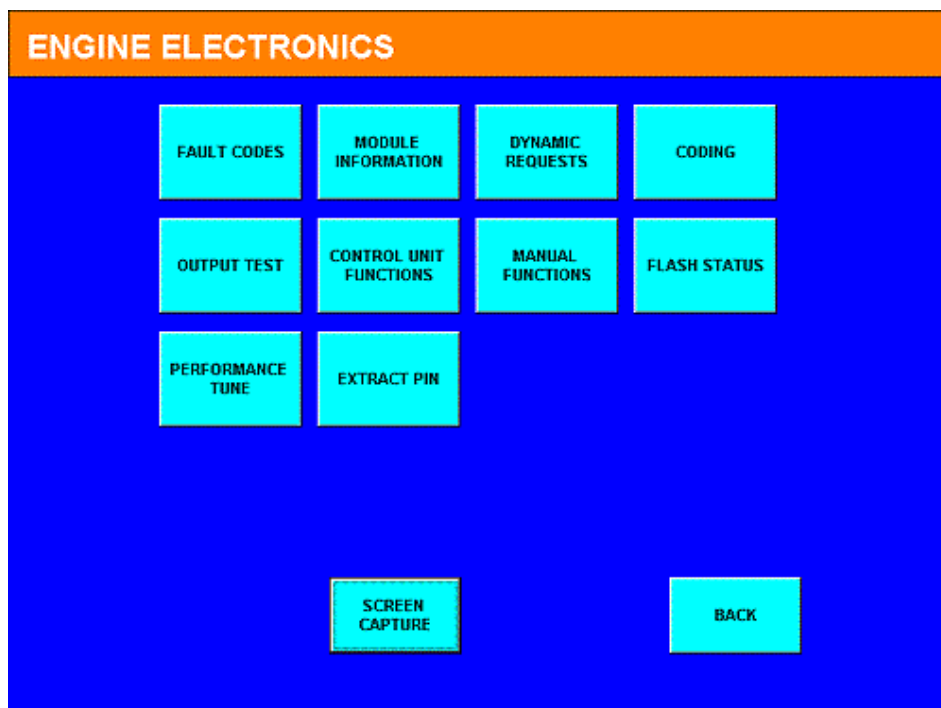
Экран 1 - Функциональное Меню двигателя

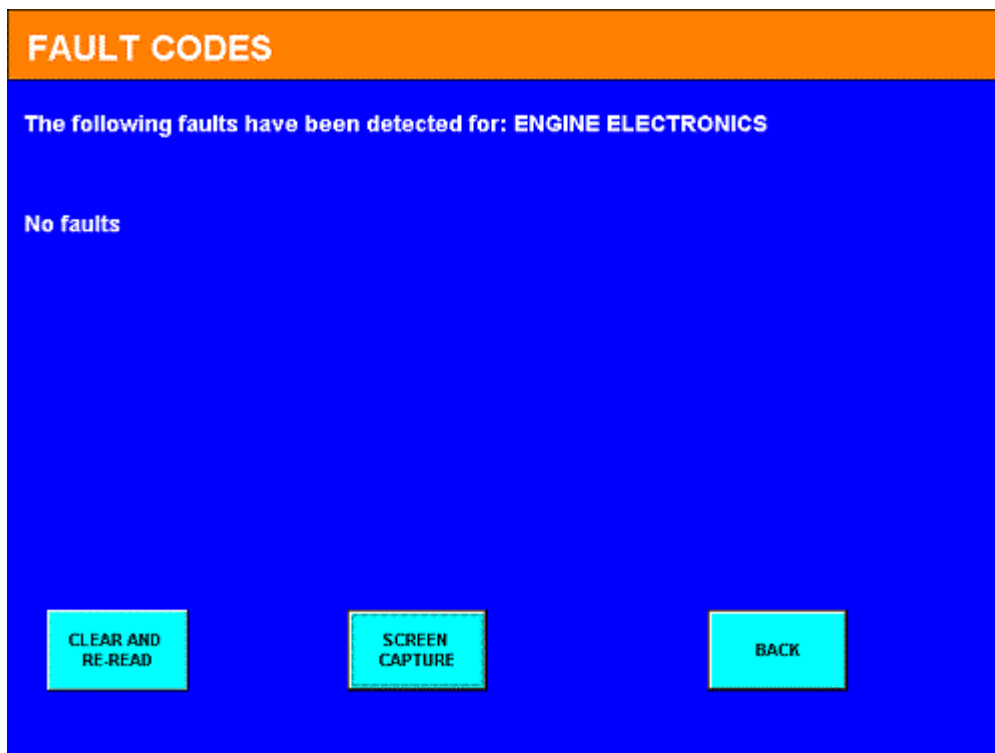
Экран 2 – ни единой ошибки!

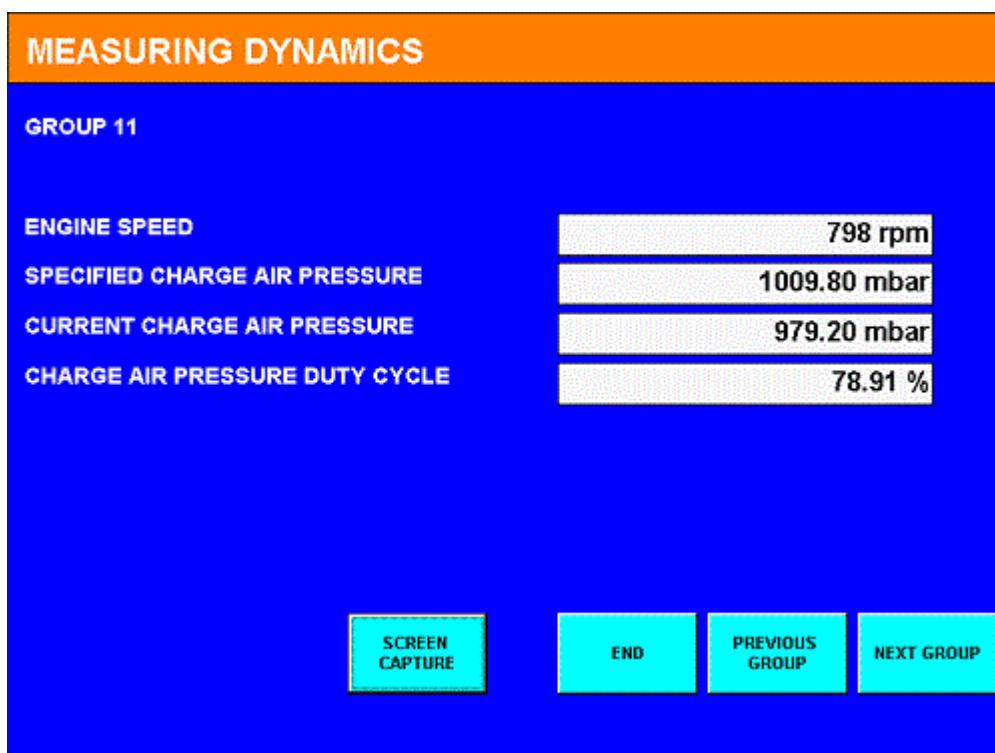
Экран 3 - текущие параметры (группа 11) на режиме х.х.

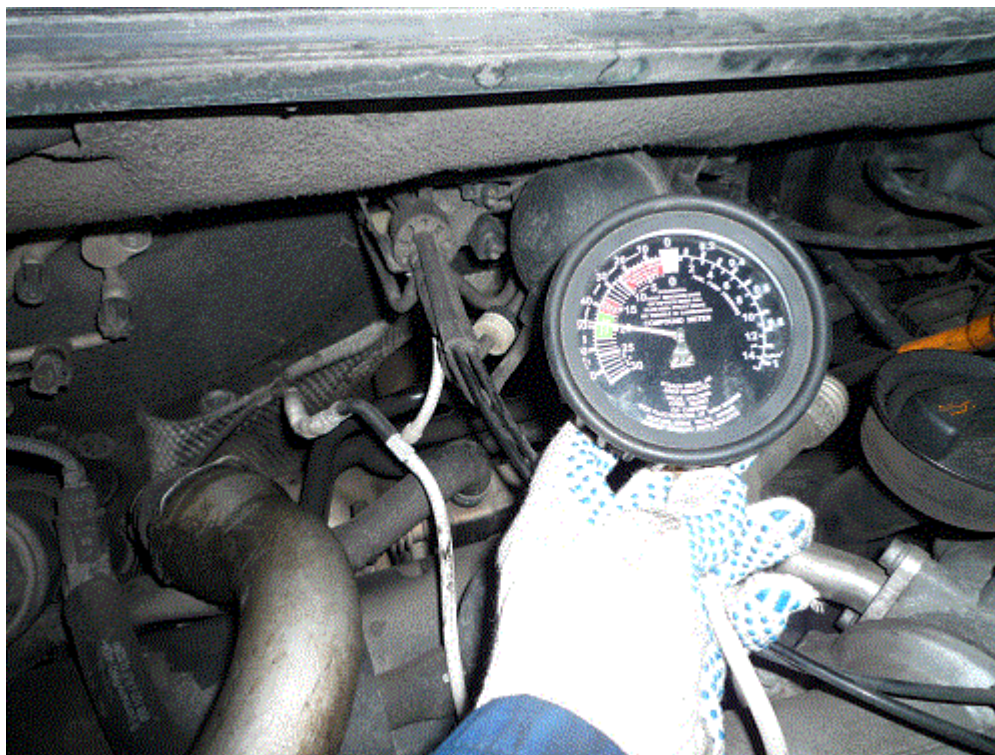
Фото 2 - разрежение на приводе в норме

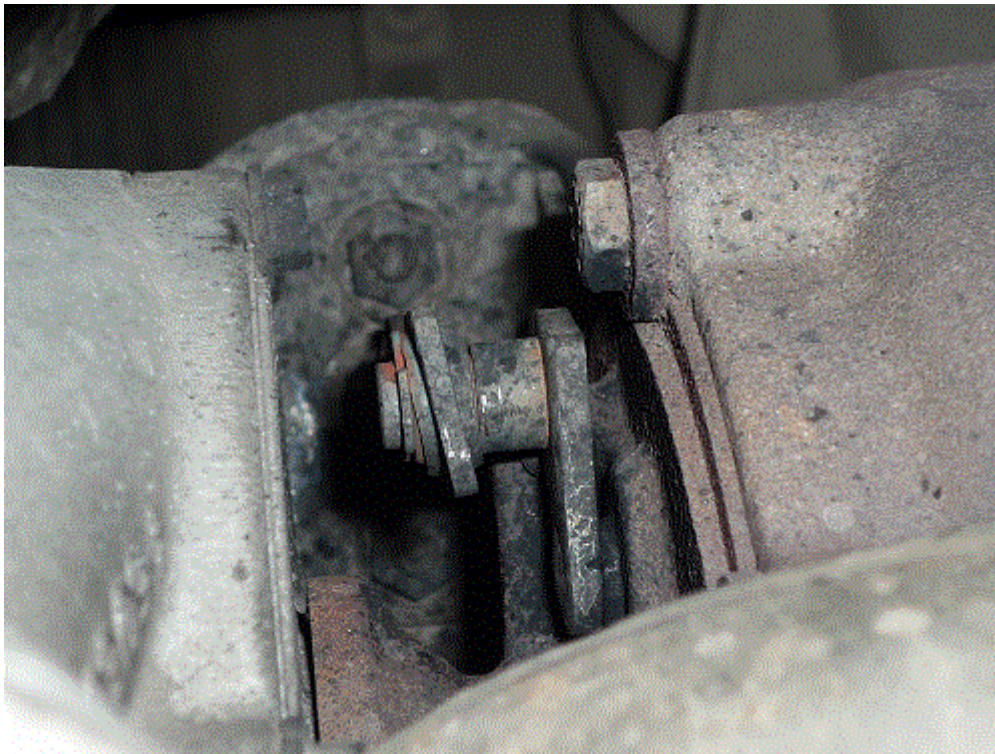
Здесь всё в порядке, так что идём дальше. То есть, проверяем, работает ли направляющий аппарат турбины. А вот он-то как раз и не «фурычит». Его заклинило в открытом положении, и возвращаться назад шток привода не желает (фото 3). Почему мы так решили? А у нас на сервисе в этот день находился ещё один точно такой же Multivan. Мы просто подошли и посмотрели, как должно быть (фото 4).

Фото 3 - направляющий аппарат заклинен в открытом положении

В итоге, решили мы эту турбину демонтировать. Хотели попробовать этот привод VGT «расклинить» и заставить шевелиться. Но когда агрегат сняли, поняли, что этого не потребуется. Какой там, нафиг направляющий аппарат, если рабочее колесо турбины практически убито? Вот так оно выглядит (фото 5).

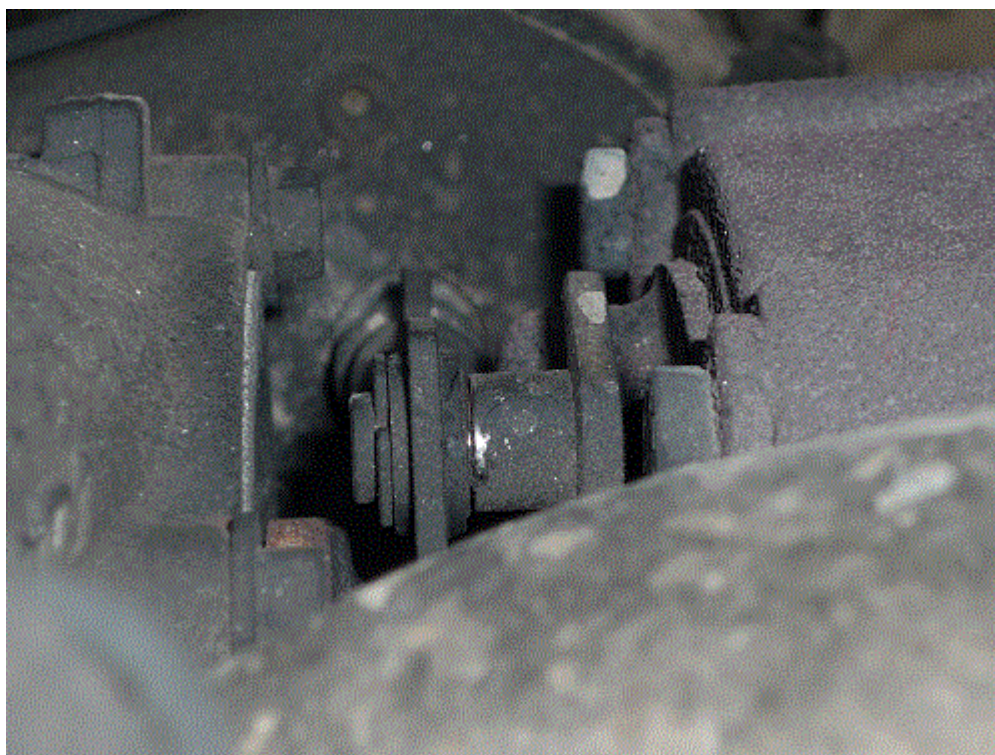
Фото 4 - а вот так должно быть

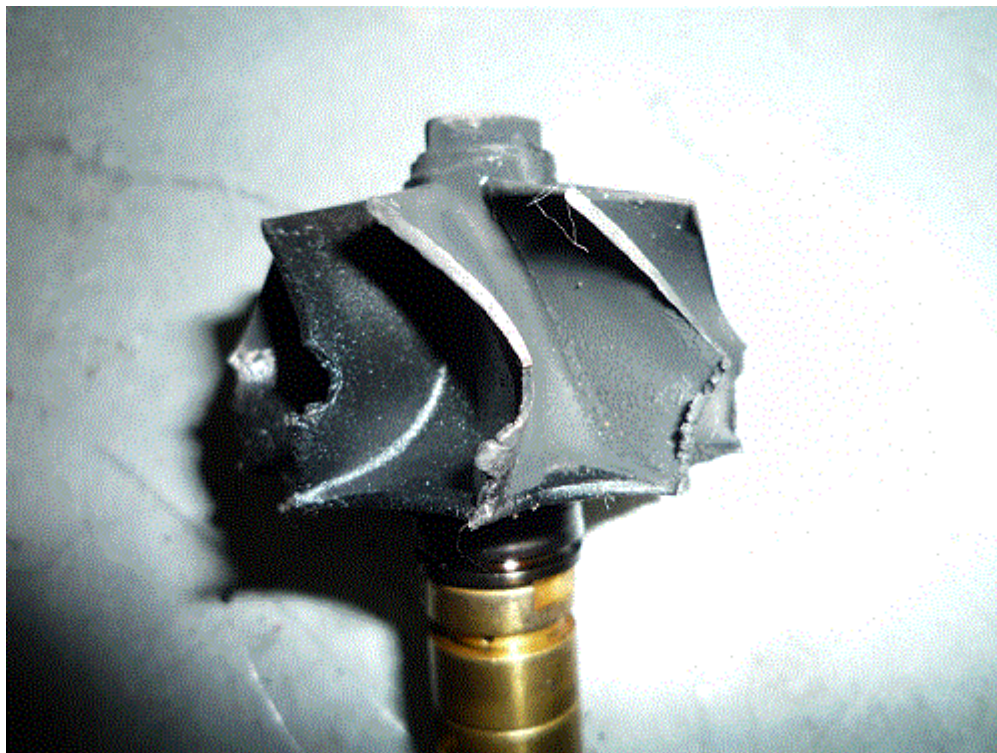
Фото 5 - турбинному колесу досталось по-полной

Это фото сделано уже после того, как турбина была разобрана нами на мелкие кусочки. Такого рода повреждения, скорее всего, были вызваны каким-то инородным телом, попавшим на вращающееся с бешеной скоростью турбинное колесо. Это мог быть кусочек свечи накаливания, какой-либо прокладки, и так далее и тому подобное. Специалисты, занимающиеся ремонтом турбин, обещали дать более точный диагноз. Само-собой, досталось и лопаткам направляющего аппарата. Ну а руководство фирмы, которой принадлежит «Мультивэн», даже не стало вдаваться в подробности. Менять, значит, менять. Вот это действительно бизнесмены. Машина (а тем более офис на колёсах) должна работать, а не стоять. Короче говоря, уже на следующий день нам привезли новёхонькую турбину, которая и была торжественно водружена на место старой. Мы конечно тщательно проанализировали работу двигателя и на слух, и по сканеру, но никакого криминала не обнаружили. Вот собственно и всё. Остаётся только продемонстрировать текущие параметры, снятые после проведённой замены. Они приведены на экране 5.

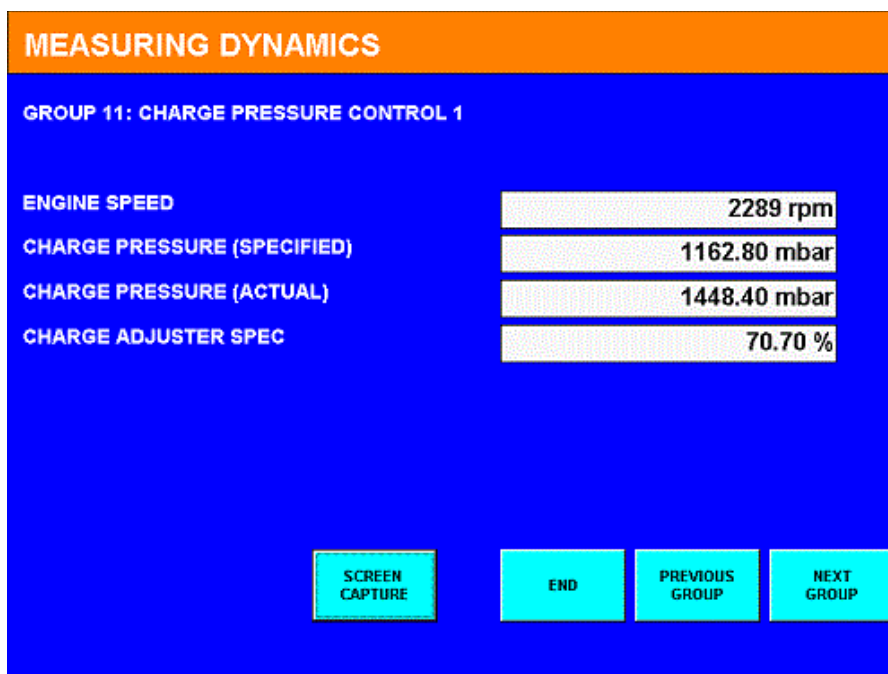
Экран 5 - новая турбина лучше старой

Пусть вас не смущает некоторое несовпадение заданного и текущего значений давления наддува. На неподвижном автомобиле, без нагрузки, такая разница вполне допустима. Главное, что на этом экране текущее значение не ниже заданного, а значит, турбина «дует». Вот сколько она будет дуть – это уже вопрос. Ведь то, что произошло с первой турбиной, вполне может повториться и со второй. Хотя, думаю, что настоящих бизнесменов это не остановит.
