Технический Бюллетень: Дизель и EGR

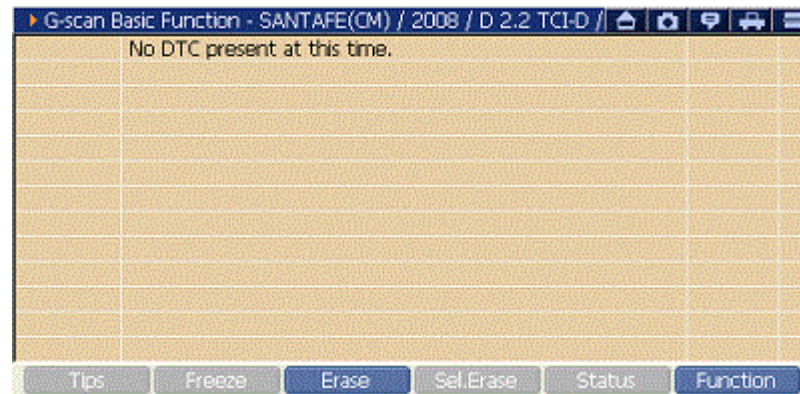
С этой машиной мне пришлось повозиться. Не в том смысле, что задачка оказалась слишком сложной. А в том, что я был вынужден впустую потратить достаточно много драгоценного времени. А всё почему? А всё потому, что дефект, на который жаловался владелец автомобиля, в моём присутствии никак не желал проявляться. А владелец не желал менять подозреваемый компонент без стопроцентно достоверного диагноза. Замкнутый круг. Итак, автомобиль Hyundai Santa Fe, 2008 года выпуска, двигатель дизельный, D 2.2-TCI-D, объёмом 2.2 литра. Принадлежит одному из приятелей одного из моих хороших приятелей. А почти все приятели моих приятелей рано или поздно попадают в мои загребущие лапы. Если конечно у этих приятелей есть автомобиль и этот автомобиль начинает себя плохо вести. В общем, началась эта эпопея в конце прошлого года. Один наш общий знакомый, владелец этого самого Santa Fe, обратился к нам с просьбой провести диагностику. По его словам, в последнее время машина несколько раз выкинула «фортель». Ни с того ни с сего, двигатель вдруг терял мощность, и переставал адекватно реагировать на нажатие педали акселератора. После выключения зажигания и повторного запуска, всё исчезало само-собой, причём очень надолго. Визит к официальному дилеру результатов не принёс. Т.е. точный вердикт там поставить не смогли, но предположили, что проблема кроется где-то внутри турбины. Такой расплывчатый диагноз легко объяснить, поскольку никаких кодов ошибок блок управления двигателем не фиксировал. Не обнаружили их дилеры, не обнаружили их и мы (экран 1).

Экран 1: Коды неисправностей отсутствуют

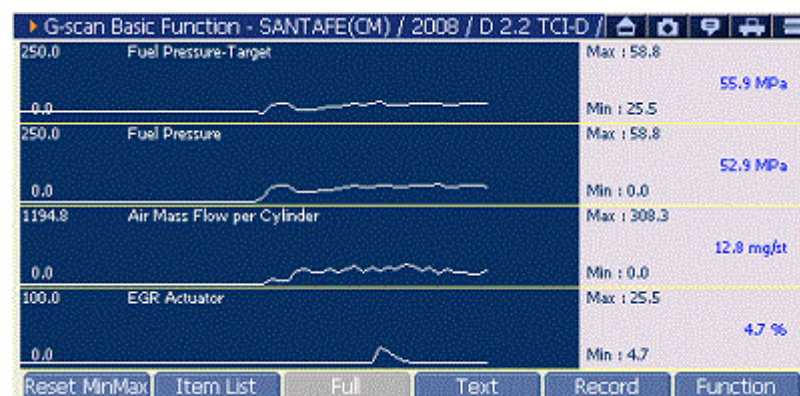
В значениях текущих параметров отклонений также не было. Ориентируясь на описанные симптомы, мы предположили, что наиболее вероятной причиной является неисправность клапана рециркуляции отработанных газов (EGR). Но владельца автомобиля такой ответ не устроил. Видимо, наслушавшись какой-то розовой словесной чепухи от наших общих знакомых, он представлял нас такими волшебниками от диагностики. Наивный человек! Мы как могли, объяснили ему, что раз уж он хочет, чтобы ему предъявили абсолютно точный и единственно правильный диагноз, нужно иметь дефект «в наличии». То есть, диагностировать такой автомобиль в ремзоне практически не имеет смысла. Значит, придётся кататься с подключенным прибором и надеяться, что неисправность хоть как-то проявится. Надо отдать должное владельцу. Он быстро осознал суть проблемы и тут же выразил готовность поработать водителем собственного автомобиля, причём совершенно бесплатно. Я подключил к диагностическому разъёму G-Scan, активировал графический режим (экран 2) и мы поехали. Однако эта поездка закончилась ничем, хотя длилась никак не менее часа.

Экран 2: Режим графического вывода параметров

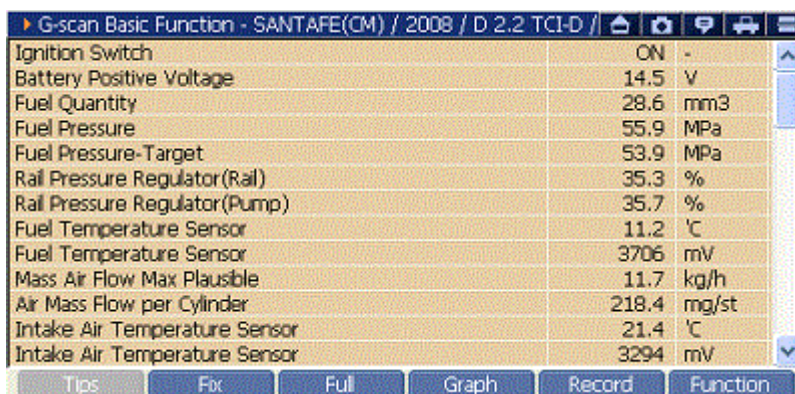
Излишне говорить, что сканер был уже подключен и всё, что оставалось сделать – это внимательно проанализировать текущие параметры. Поскольку никаких кодов ошибок, как и в прошлые визиты, блок управления не зафиксировал. Итак, что удалось установить. Во-первых, давление топлива в рейке никаких вопросов не вызывает. Как видно из экрана 3, величина заданного давления (четвёртая строка сверху) составляет 53.9 МПа, т.е. 539 Бар, а реальное значение давления (пятая строка) – 55,9 МПа, т.е. 559 Бар. Даже без учёта временного сдвига при выдаче параметров на шину данных, эта разница несущественна. Так что контур топливopодачи автоматически отпадает.

G-scan Basic Function - SANTAFE(CM) / 2008 / D 2.2 TCI-D		
Ignition Switch	ON	-
Battery Positive Voltage	14.5	V
Fuel Quantity	28.6	mm3
Fuel Pressure	55.9	MPa
Fuel Pressure-Target	53.9	MPa
Rail Pressure Regulator(Rail)	35.3	%
Rail Pressure Regulator(Pump)	35.7	%
Fuel Temperature Sensor	11.2	°C
Fuel Temperature Sensor	3706	mV
Mass Air Flow Max Plausible	11.7	kg/h
Air Mass Flow per Cylinder	218.4	mg/st
Intake Air Temperature Sensor	21.4	°C
Intake Air Temperature Sensor	3294	mV

Экран 3: Текущие параметры в момент проявления дефекта

А вот что действительно «режет глаз», так это крайне низкое значение расхода воздуха (11,3 кг/час), которое, в свою очередь, обусловлено низким цикловым наполнением цилиндров (218 мг/цикл). И это при том, что скважность управляющих импульсов на клапане EGR составляет всего 4.7%, т.е. он должен быть полностью закрыт. А он, судя по всему, заклинил в приоткрытом состоянии. На сканере, сей факт, правда, никак не отображается, видимо здесь нет датчика, отвечающего за положение штока клапана. Похоже, наше первоначальное предположение относительно системы EGR подтверждается. Бросаю взгляд в зеркало заднего вида – а вот и ещё камешек в этот же огород: сзади отчётливо видно дымление белого цвета. Я даже не поленился, вылез из машины и зафиксировал это весьма редкое природное явление (фото 1).

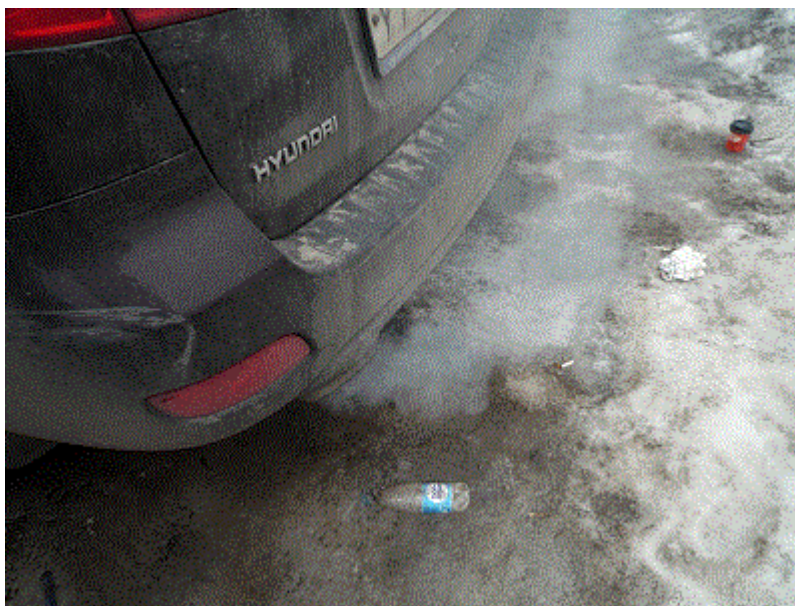
Фото 1: Дымок (в реальности выглядит погуще)

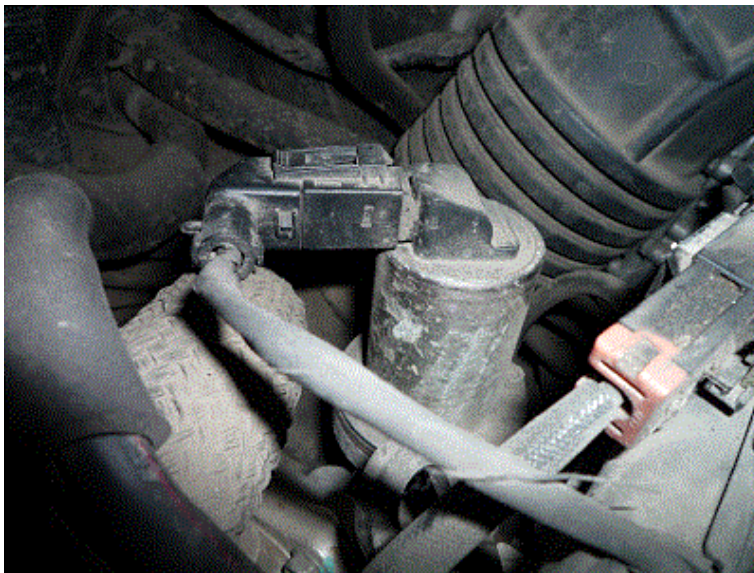
Закатываем автомобиль в ремзону, открываем капот. Вот он, этот самый клапан EGR (фото 2). Действительно, к нему здесь подходит только два провода, что говорит об отсутствии датчика обратной связи (фото 3). Именно поэтому в списке выводимых параметров нет информации о степени открытия клапана. И именно поэтому в памяти ECU нет никаких кодов. Блок управления в данной ситуации беспомощен – он просто не имеет возможности оценить реальное положение штока.

Фото 2: Клапан системы рециркуляции

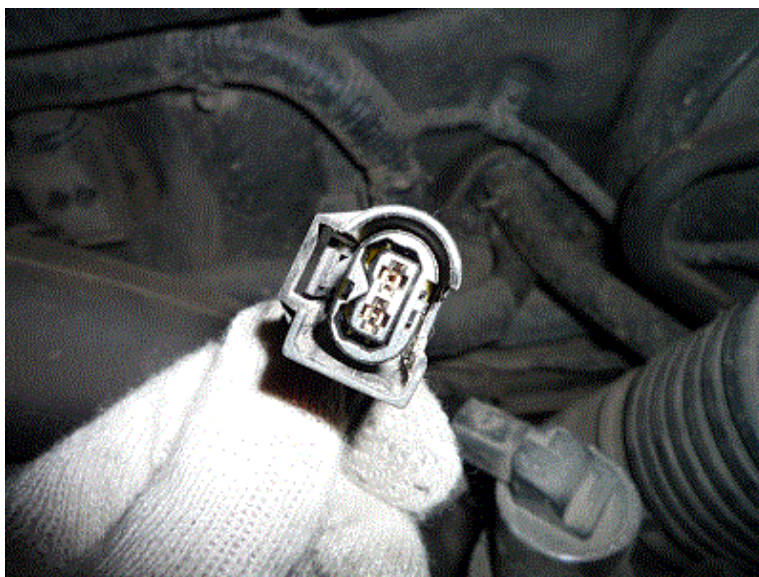
Фото 3: Всего два контакта - маловато будет!

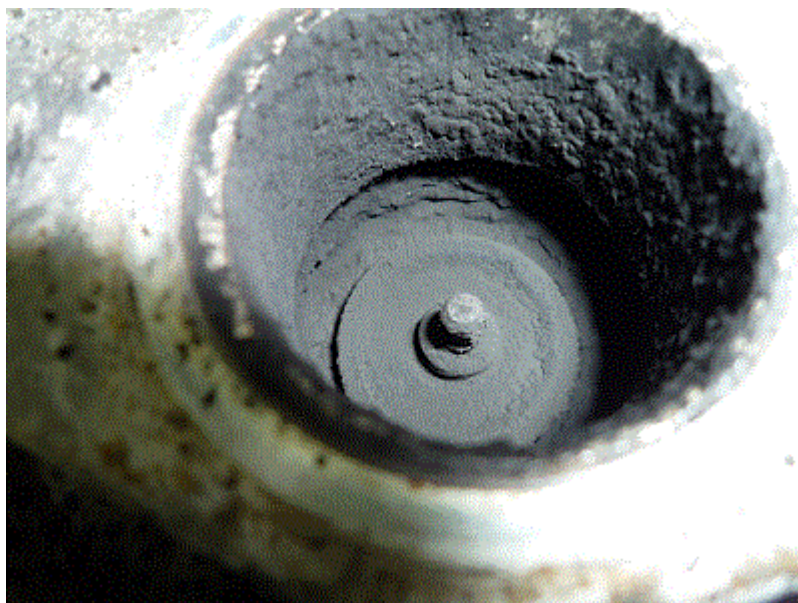
Зато это могут сделать специально обученные люди. После демонтажа клапана естественно. Как мы и предполагали, шток клапана заклинило в приоткрытом положении. С обычного ракурса это почти незаметно (фото 4), так что для демонстрации данного факта был использован внешний источник света (фото 5). По крайней мере, так можно получить представление о степени открытия штока (фото 6).

Фото 4: Вид на клапан изнутри

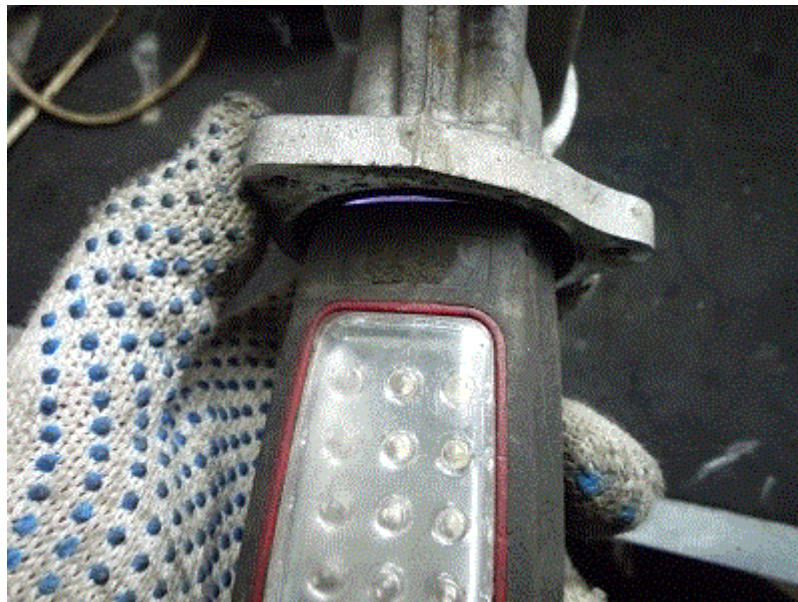
Фото 5: Внешний источник света

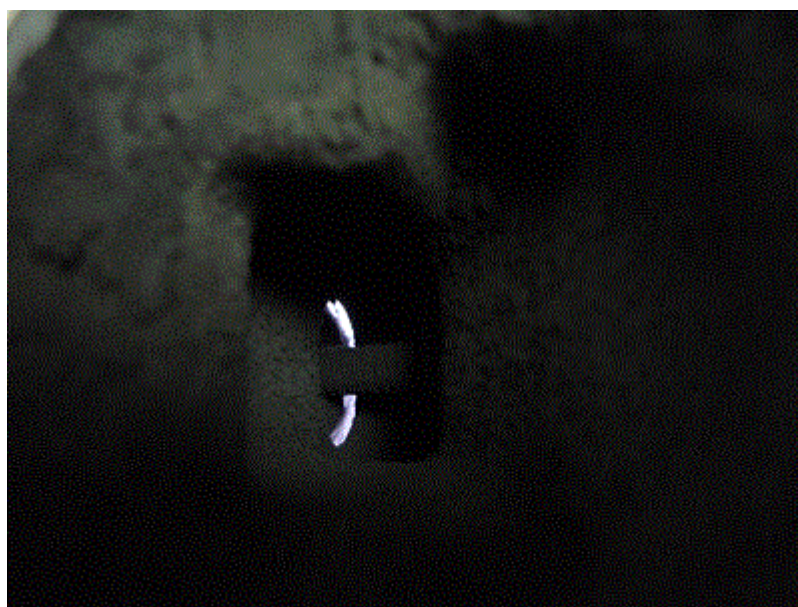
Фото 6: Шток клапана приоткрыт

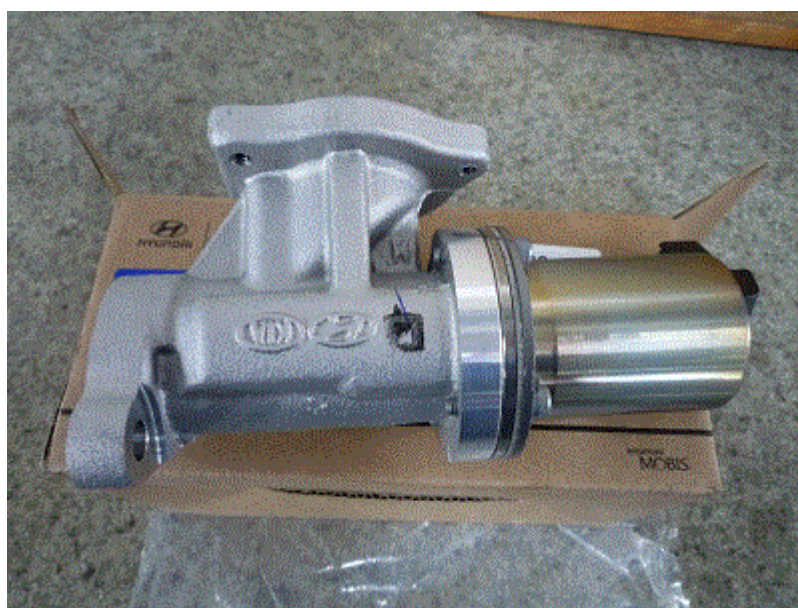
Фото 7 - Новенький, чистенький, беленький.....

Установка нового клапана (фото 7) решила все проблемы. Двигатель вновь заработал как часы и продолжает работать без замечаний уже почти две недели. Для сравнения на экране 4 приведены параметры исправного двигателя.
