Технический Бюллетень: «Inlet Port Shutoff Motor»

В один из морозных зимних дней к нам прибыл Mercedes-Benz ML320 (фото 1). Автомобиль совсем ещё не старый, 2008 года выпуска, в кузове WDC164, с дизельным двигателем объёмом 3.2 литра.

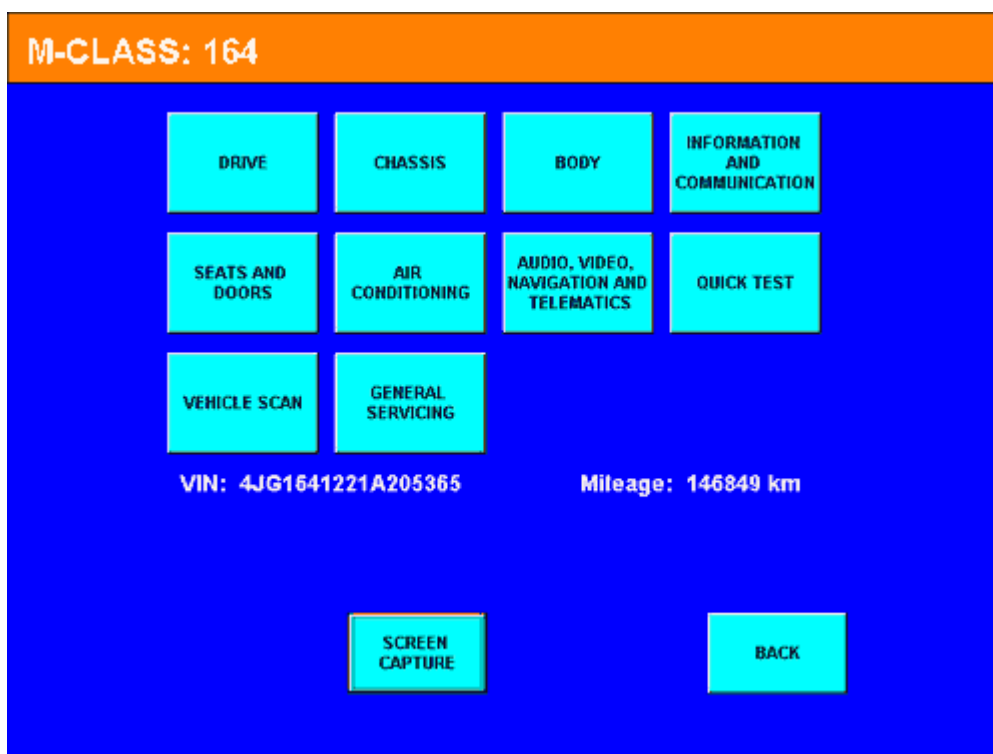
Специально обученные люди первым делом подключили к диагностическому разъёму Autologic. Сканер установил связь с автомобилем, на его дисплее высветилось Главное Меню и VIN-код (экран 1).

Экран 1 - Главное Меню

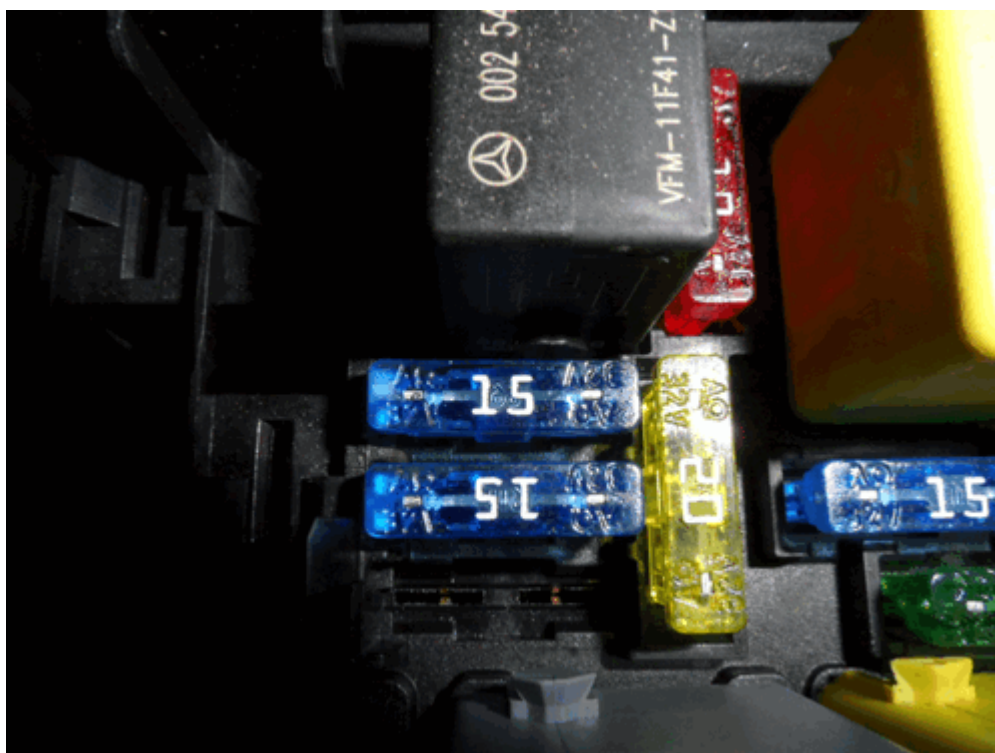
Как видим, ошибок много и на первый взгляд, они никак друг с другом не связаны. Для полноты картины я просто перечислю компоненты, на которые «кругается» блок CDI. Это датчики расхода воздуха (на этом двигателе их два), датчики температуры воздуха (это естественно, поскольку они встроены в ДМРВ), серво-привод управления направляющим аппаратом турбины Y71/1, серво-привод управления заслонками впускных коллекторов M55, привод левого клапана EGR Y27/9, ну и ещё кое-что «по мелочи». В общем, никакой логики. Но это только для непосвящённых. Для специально обученных людей ситуация выглядит совершенно по-другому. Более того, одного взгляда на совокупность этих ошибок, в общем-то вполне достаточно, чтобы сделать три необходимых и абсолютно достаточных телодвижения. Движение первое: открыть капот автомобиля. Движение второе: открыть крышку блока реле и предохранителей. И наконец, движение третье, главное: вытащить из гнезда 15-ти амперный предохранитель. На фото 2, это верхний из двух предохранителей синего цвета, расположенный ближе к реле.

Фото 2 - нужно вынуть верхний синий предохранитель на 15 Ампер ...

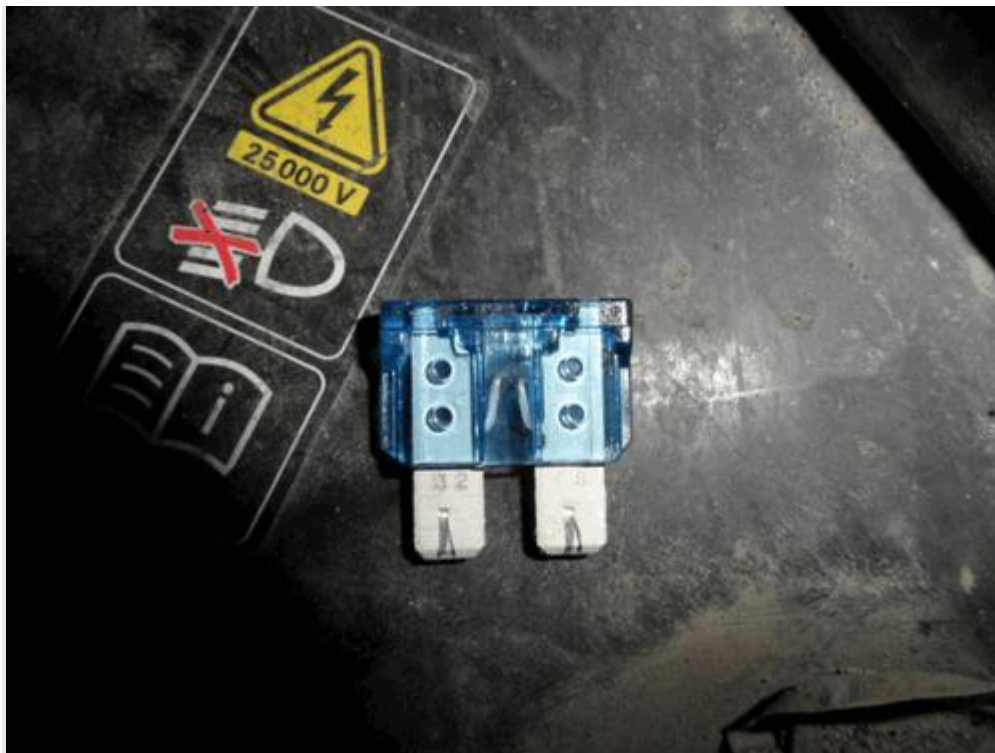
Фото 3 - ... и убедиться, что он перегорел

То есть, в данном случае, мы даже не прибегаем, как обычно, к помощи «контрольки» для проверки целостности предохранителя. Потому что мы уже сталкивались с подобными случаями и хорошо запомнили, что все вышеназванные компоненты защищает предохранитель, обозначаемый в сервисной документации производителя как f104. И на этот раз мы уверены в том, что он перегорел. Так оно и есть (фото 3). Для справки: кроме уже указанных выше компонентов, через этот предохранитель запитывается и слаботочная часть электронного блока управления свечами накаливания. Это к вопросу о том, почему утром автомобиль не завёлся.

Вставляем в гнездо новый предохранитель и запускаем двигатель. Всё? Нет не всё. После удаления одна ошибка "вылезает" вновь - P2513-001 (экран 3).

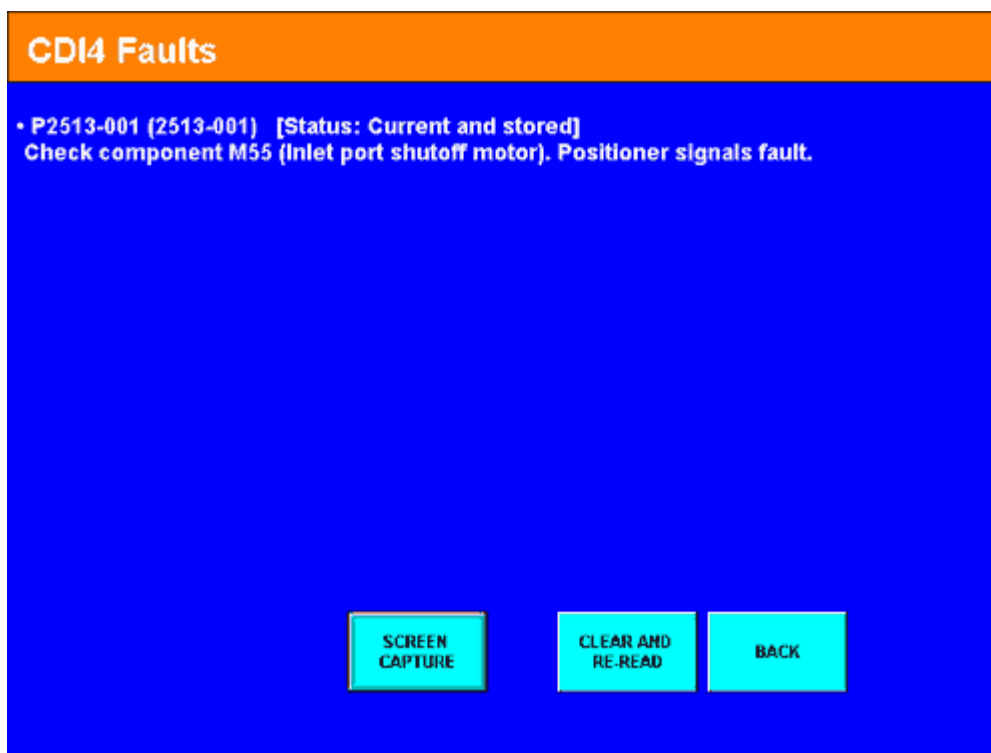
Экран 3 - ошибка по сервоприводу M55

Расшифровка этого кода звучит примерно так: «Проверьте компонент M55 (привод заслонок коллектора). Неверные сигналы позиционера». То ли некорректно работает датчик обратной связи сервопривода, то ли сам привод не отработывает задаваемую блоком команду – это пока неизвестно. Сервопривод M55 установлен в крайне труднодоступном месте – под общим впускным коллектором, в развале блока цилиндров. В отличие, например, от V-образных дизелей Ауди, мерседесовские конструкторы решили обойтись всего одним сервоприводом, который посредством тяг связан с заслонками и левого, и правого блока цилиндров. В функциональном меню блока CDI4, в разделе активационных тестов (экран 4), предлагается два варианта проверки этого компонента. А именно – в штатном состоянии и в варианте, когда все тяги отсоединены (экраны 5).

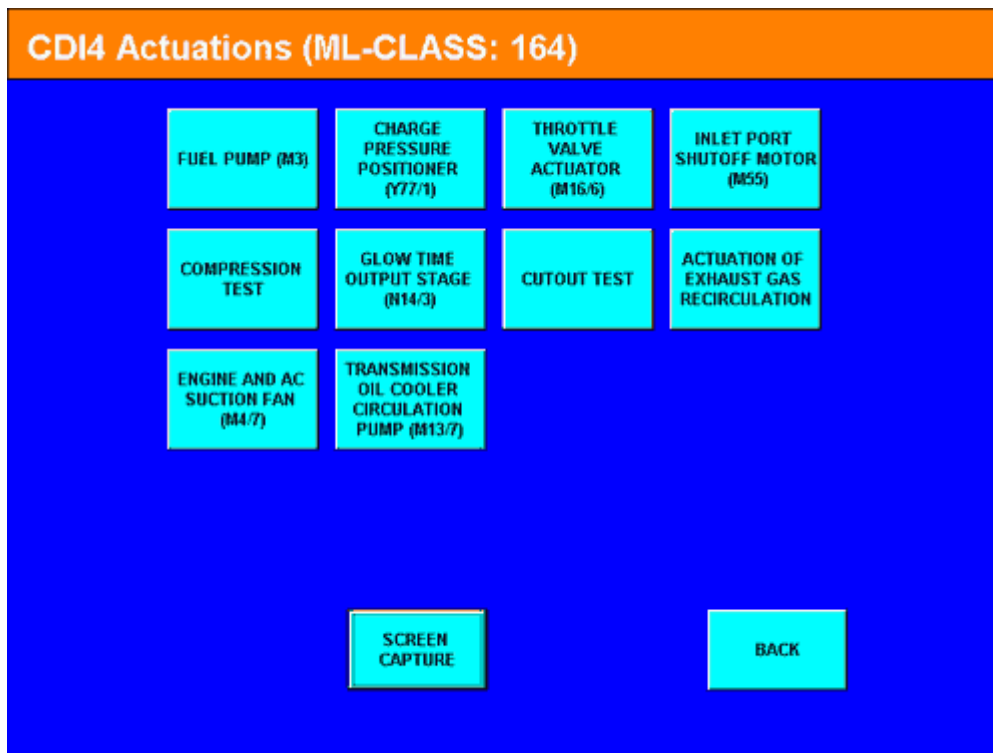
Экран 4 - Меню Активационных Тестов

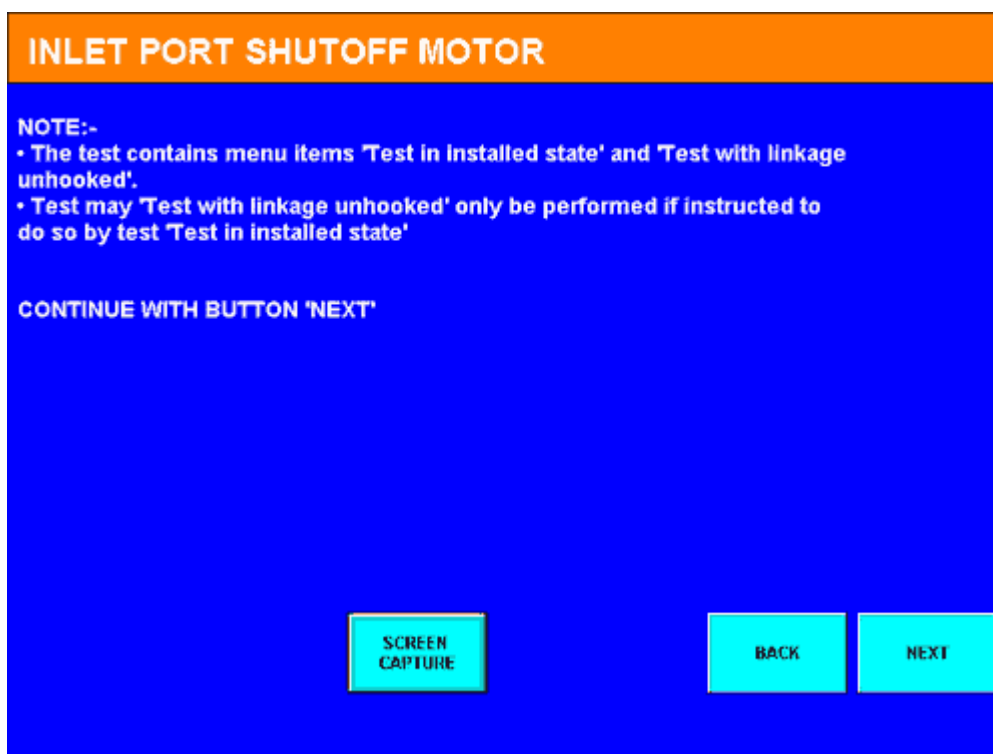
Экран 5 - варианты выполнения теста привода M55

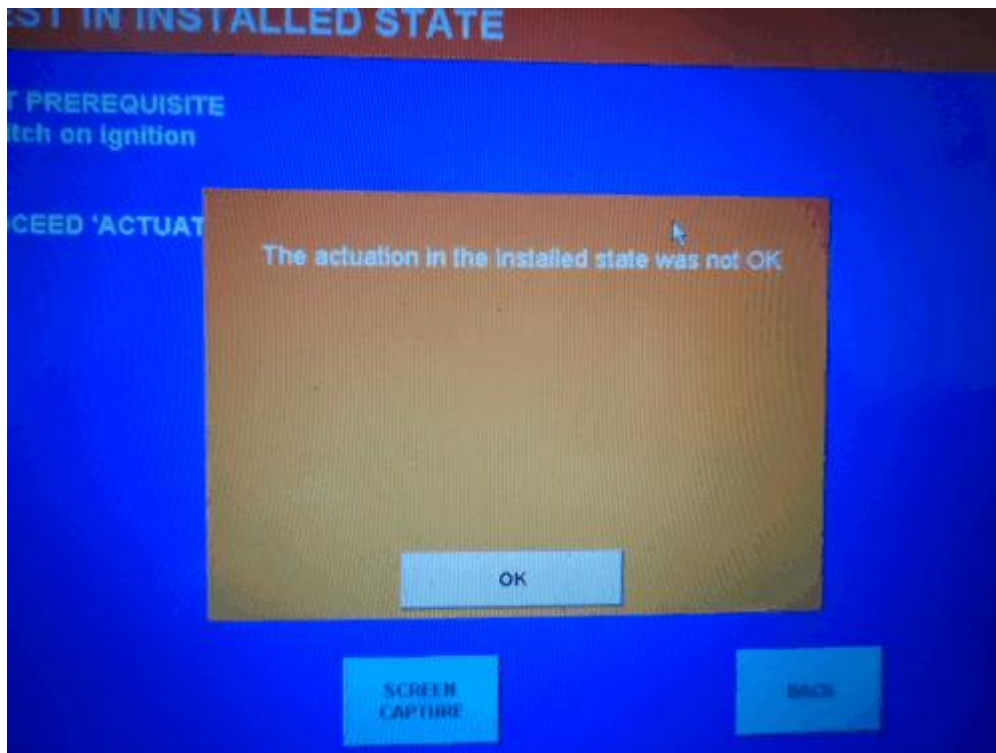
Экран 6 - результат тестирования отрицательный

Пробуем ещё и ещё раз – без изменений. Ну что же, всё понятно, что-то заклинило. То ли сам привод, то ли тяги, то заслонки. Чтобы в этом разобраться, необходимо полностью «раскидать» верх двигателя. На что владелец автомобиля поначалу не соглашается. Удовольствие это не из дешёвых, а главная цель, как ему кажется, достигнута – ведь двигатель теперь без проблем запускается, и он может спокойно ездить. Короче говоря, хозяин решает забрать автомобиль. Ну-ну. Посмотрим.

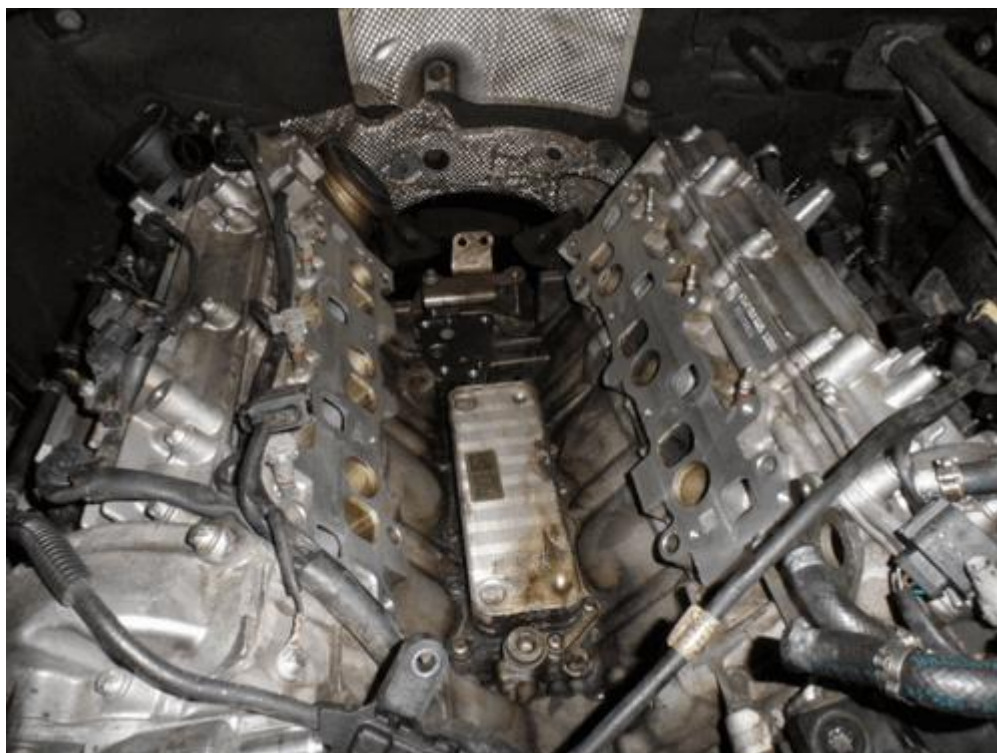
Фото 4 - всё, что нужно – демонтировано

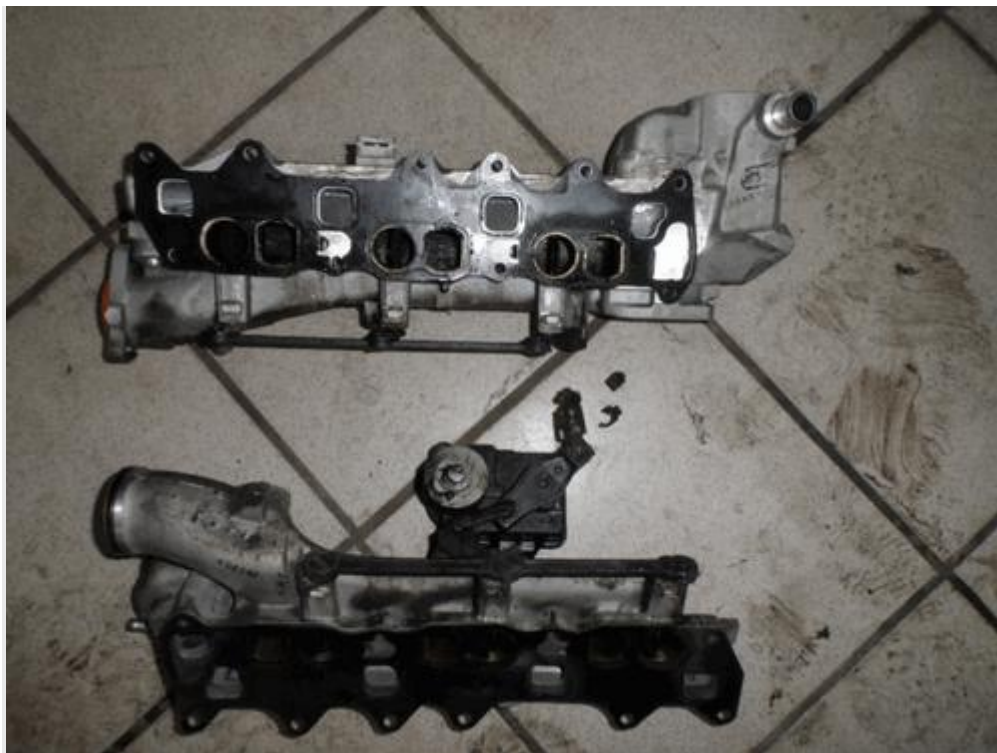
Фото 5 - вот это и есть коллекторы с заслонками

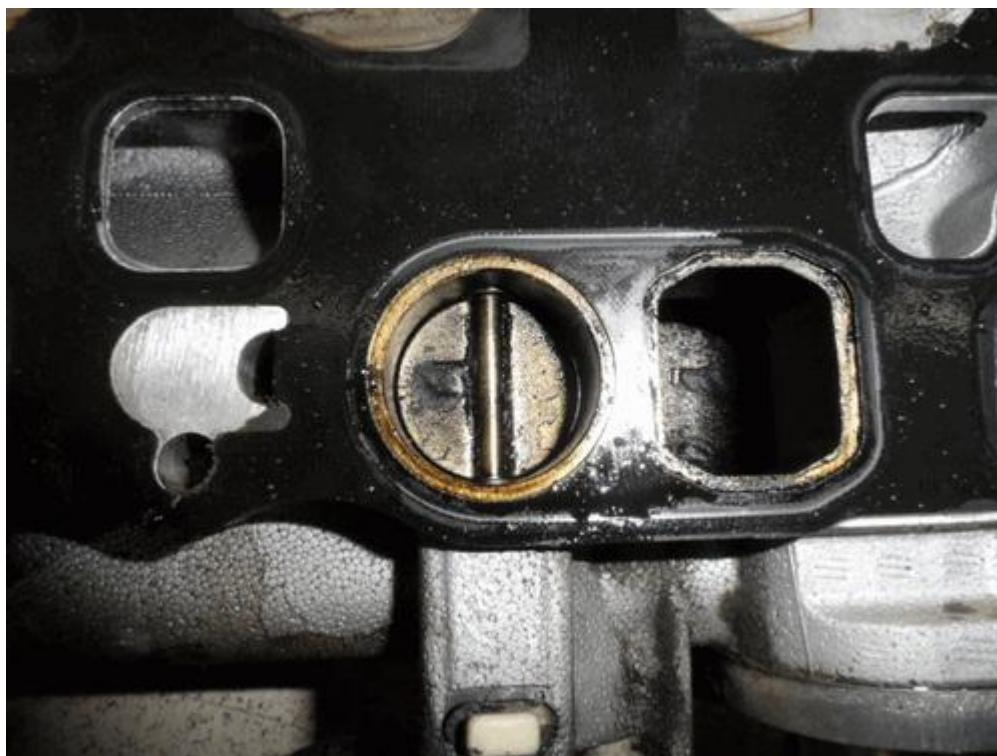
Причиной неисправности оказались заклинившие заслонки (фото 6), причём заклинило их именно в закрытом положении (какая уж тут мощность!). Кроме этого, развалился пластиковый наконечник одной из тяг (фото 7 и 8).

Фото 6 - заслонки заклинило в закрытом положении

Пришлось владельцу мерседеса разориться на полный комплект запчастей – оба индивидуальных впускных коллектора с заслонками вкпе с сервоприводом. Других вариантов поставки не предусматривается. Хотя сам сервопривод M55 отдельно заказать можно. Но его замена в данном случае проблему не решила бы.

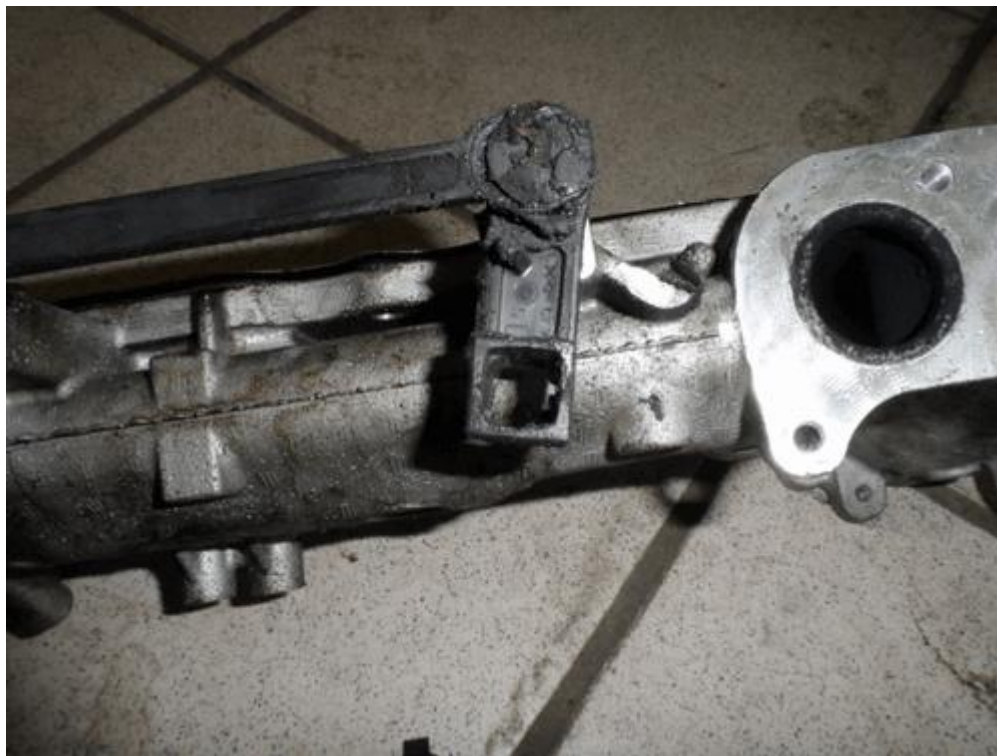
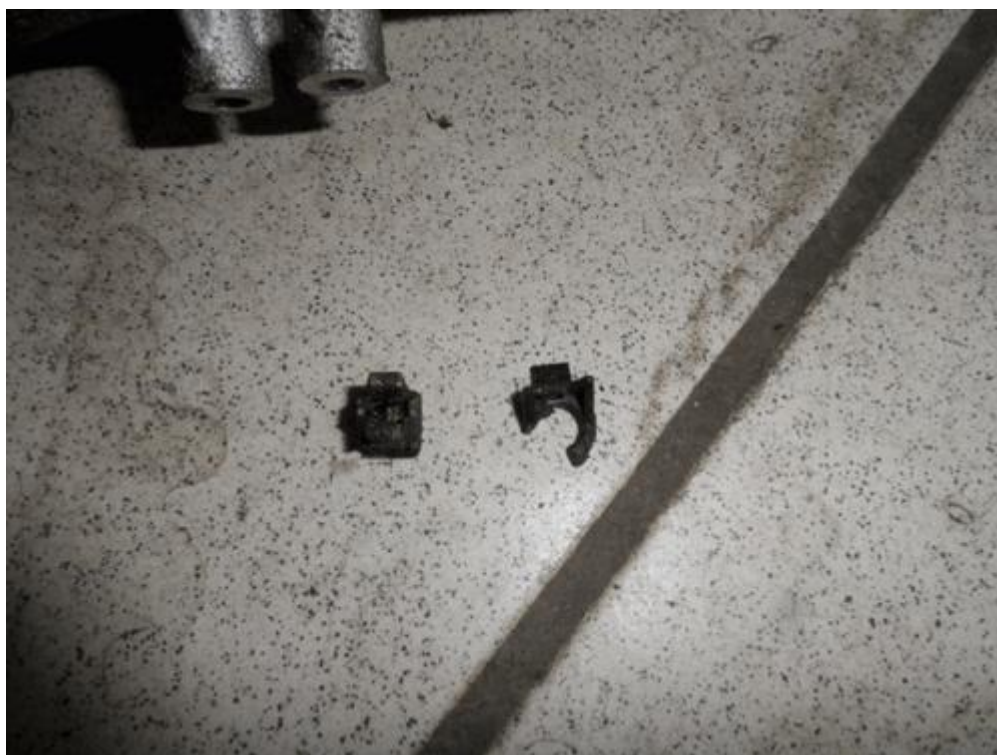
Фото 7 и 8 - пластиковые детали рассыпались

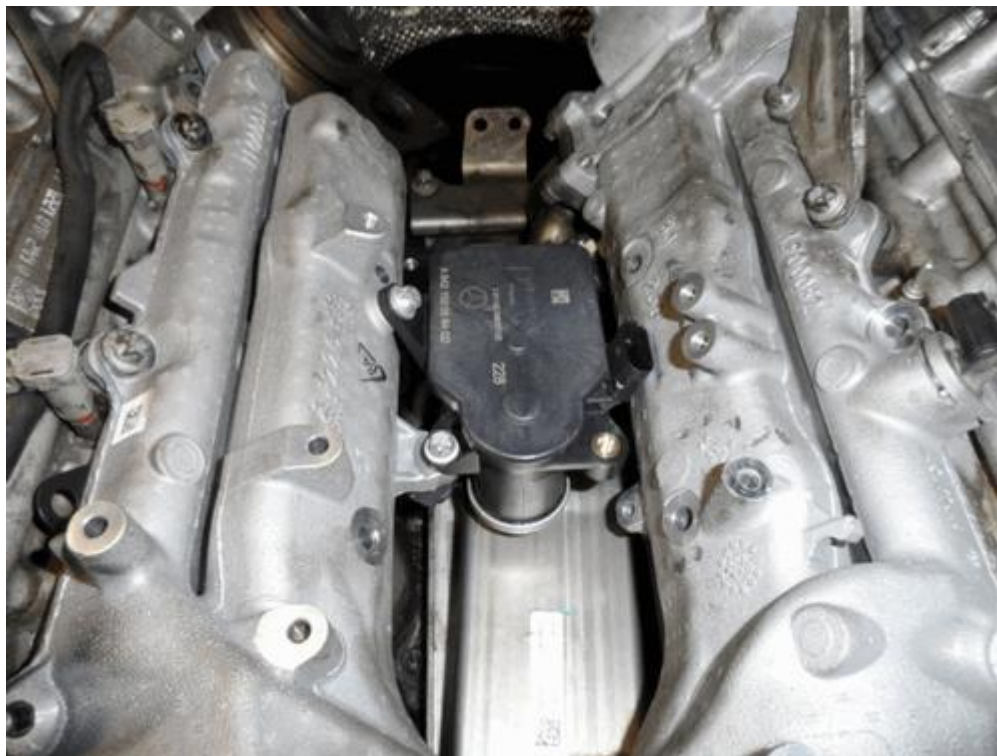
Фото 9 - новые коллекторы и новый сервопривод

Устанавливаем новые детали на место (фото 9), удаляем коды ошибок и торжественно вручаем автомобиль владельцу. Потраченную им в итоге сумму я даже боюсь озвучивать. А может всё-таки возить автомобиль верхом на эвакуаторе дешевле?
