Технический Бюллетень: Неадекватный Мерседес

Mercedes-Benz ML270 CDI, 2003 года выпуска на участок диагностики прибыл не самостоятельно. Его пришлось закатывать руками. «Не заводится» - сообщил владелец. Немудрено – ночью на улице было ниже минус 20. Бензиновые моторы и те капризничают. А это, как-никак, дизель. Теперь главное – не суетиться. Постоит в тепле – сам без проблем заведётся. Следуя этой мудрой логике, полдня к автомобилю вообще никто не подходит - он «оттаивает». После достижения комнатной температуры, двигатель стартует «с пол-тыка». Но проработав не более 20 секунд, останавливается. Пробуем ещё раз – та же история. Если «подхватить» обороты педалью газа и удерживать их на уровне более 1000, то проблем нет, двигатель работает сколь угодно долго. Но стоит только убрать ногу с педали, и через несколько секунд мотор глохнет. Подключаем **CarmanScan VG** – в памяти блока сидят ошибки по свече накаливания и блоку, регулирующему нагрев свечей, а также по нарушению синхронизации датчиков коленчатого и распределительного валов (Дисплей 1).

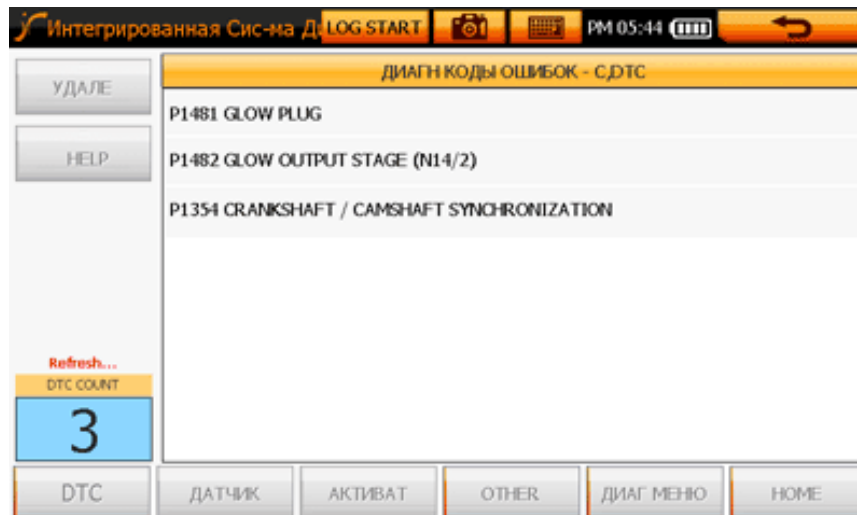
Дисплей 1: Коды Ошибок

С первыми двумя кодами всё более-менее понятно – неисправности со свечами накаливания и их блоком, скорее всего и явились причиной того, что на морозе двигатель не запустился. А вот третий код нас явно озадачил. Созвонились с хозяином автомобиля - он утверждает, что до наступления холодов автомобиль прекрасно ездил и в него никто не лазил. Что-то как-то слабо верится, чтобы в направлении «колено-распред» в этом двигателе что-то могло сдвинуться или «перескочить». Решаем для начала проверить сигнал ДПКВ.

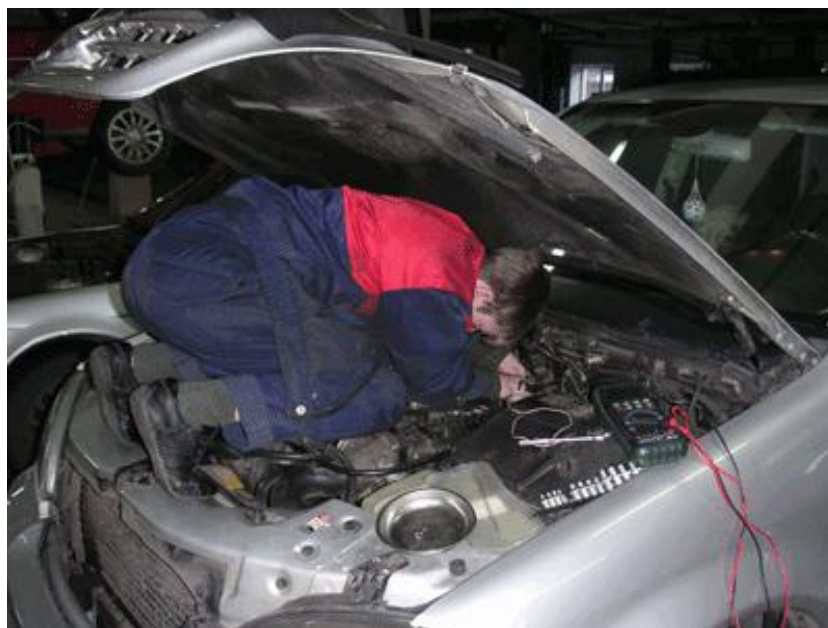
Фото 1: Подключение к датчику

Подключаемся к разъёму датчика коленчатого вала. Как подключаемся? А примерно вот так (см. фото 1).

Поскольку мы не знаем, какой из выводов ДПКВ является сигнальным, выводим «на улицу» два проводника, соединённых с каждым из контактов ДПКВ с тыльной стороны его разъёма. Подключаем первый и второй каналы осциллографа к выведенным проводам. Запускаем двигатель и записываем сигнал. Как видно из дисплея 2, сигнал имеется на обоих выводах датчика. Это значит, что в данном блоке управления применяется дифференциальная схема подключения ДПКВ.

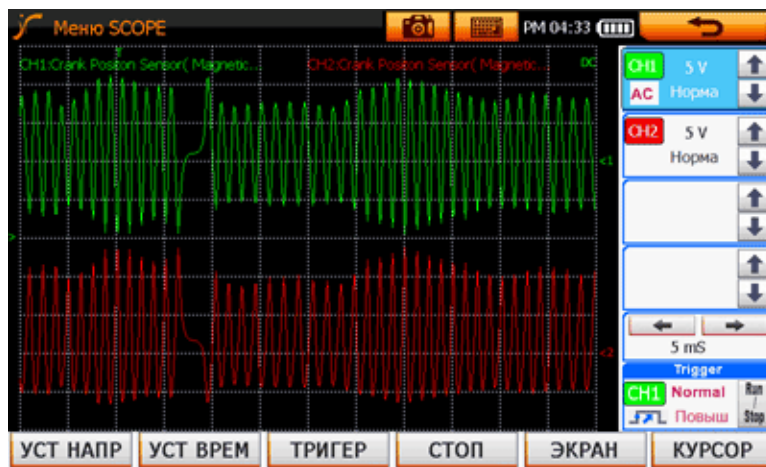
Дисплей 2: Сигнал ДПКВ

Т.е. ни один из выводов ДПКВ не соединён с массой, оба вывода равноправны, а сигналы на них должны иметь одинаковую амплитуду и находиться в противофазе. Как видим из осциллограммы, оба условия выполняются. Но так происходит недолго. Через несколько секунд, амплитуда сигнала на одном из выводов датчика становится меньше. Как только уровень сигнала падает ниже определённого значения, двигатель останавливается (дисплей 3).

Для пущей уверенности, соединяем один из выводов ДПКВ с массой. Запускаем двигатель – всё работает без проблем. На одном плече – масса, на другом – сигнал (дисплей 2). При этом никаких кодов блок управления не фиксирует. Уже хорошо. По крайней мере это позволяет нам исключить из возможных причин версию о сдвиге между коленчатым и распределительным валами. Это немаловажно, поскольку мы можем не тратить время на проверку совпадений меток и т.п. и полностью сосредоточиться на «электрических» версиях.

Могу высказать своё предположение. Проблема, скорее всего, заключается в том, что в данном случае обычный мультиметр не позволяет провести полную и корректную проверку жгута на утечку. Ведь, если обратиться к хронологии событий, мы неоднократно наблюдали нормальный сигнал датчика (см. дисплей 2). Это означает, что в этот момент его проводка была в полном порядке. И это при наличии сигнала переменного напряжения с амплитудой порядка 10-15 Вольт. Что же говорить о проверке мультиметром, когда на проверяемую цепь подается гораздо меньшее напряжение, да ещё и постоянного тока. В большинстве случаев, такая проверка позволяет выявить утечку. Но в этот раз этого оказалось недостаточно. Для разрешения подобных ситуаций необходимо иметь специальный прибор – мегометр, желательно ещё и работающий на режиме переменного тока. Он подаёт на исследуемую цепь напряжение порядка нескольких сотен вольт, и в этих условиях все утечки проявляются с гораздо более высокой вероятностью. Почему у нас нет такого прибора? Во-первых, потому что, такие приборы для нужд автосервиса не выпускаются, они относятся к лабораторному оборудованию, и, соответственно весьма дороги. Во-вторых, описанный здесь случай – это очень редкое явление. Ну а в-третьих, прокладка «своего» жгута вместо подозреваемого – это гораздо более достоверный способ не только определить, но и одновременно устранить неисправность.

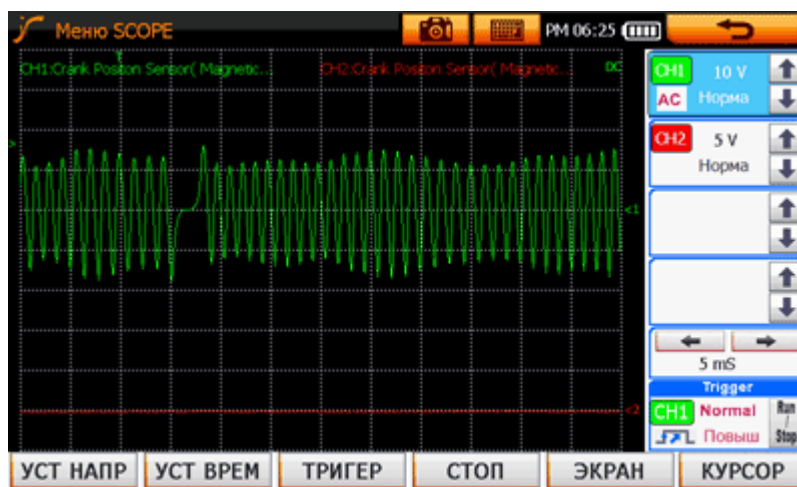
Дисплей 4: Сигнал ДПКВ с заземленным выводом

Возникает вопрос – это проблемы с датчиком, его проводкой, или с одним из плечей входного дифференциального каскада блока управления? Судя по тому, что после остановки двигателя на обоих выводах датчика сохраняется абсолютно одинаковое постоянное напряжение (см. дисплей 4), дифференциальный каскад вроде бы исправен.

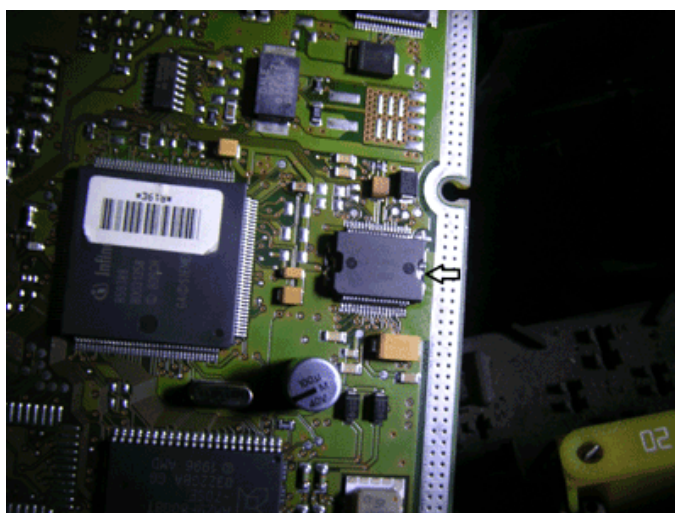
Фото 2: Блок управления и микросхема АЦП

Доводим до клиента эту не совсем оптимистичную информацию. Он реагирует достаточно спокойно, и вскоре мы понимаем, почему. Покупать новый блок он вовсе не собирается. Для него этот вопрос вообще не выглядит неразрешимым – он тупо привозит нам блок с «разборки». Проблемы типа «как подружить чужой блок с родным иммобилайзером» и т.п. его в принципе не волнуют. А надо сказать, что сделать это можно только «хирургическим» путём, т.е. перепайкой EEPROM. Но при этом есть вероятность вообще блок «завалить». Обсуждаем эту тему с нашим штатным «чип-тюнером» Владимиром, он в принципе готов попробовать, но отвечать ни за что не хочет. В какой-то момент мы временно упускаем контроль над ситуацией. Пока мы обсуждаем, что, да как, Владимир ставит нас перед свершившимся фактом – он приносит уже перепаянный блок. Не рискуя сменить EEPROM, он просто переставляет из «бэушного» блока в штатный микросхему АЦП. Для справки: в этом блоке микросхема АЦП по совместительству выполняет функции обработки и нормализации сигналов некоторых датчиков, в частности датчика коленчатого вала.

Устанавливаем «модифицированный» блок, пытаемся запустить двигатель – не тут-то было. Приходится опять заземлить один из выводов датчика. При таком включении двигатель запускается и работает. Причём работает без ограничений по оборотам. Значит, микросхема АЦП всё-таки была неисправна. Но почему тогда система не желает работать в штатном варианте, т.е. когда ни один из выводов ДПКВ не заземлён? Остаётся проводка. Это единственный компонент, который мы проверяли, но не меняли! Скрепя сердце, обрезаем штатные провода у датчика и блока и «трансплантируем» вместо них отрезок своей витой пары. Запускаем двигатель и, о чудо – всё работает как часы. Вот тебе и раз! Как же так, где же мы прокололись? Очевидно, что во время проверки штатного жгута датчика. Не полагаясь на других, ещё раз проверяю его сам, тем более, что теперь оба провода этого датчика легко доступны (фото 3).

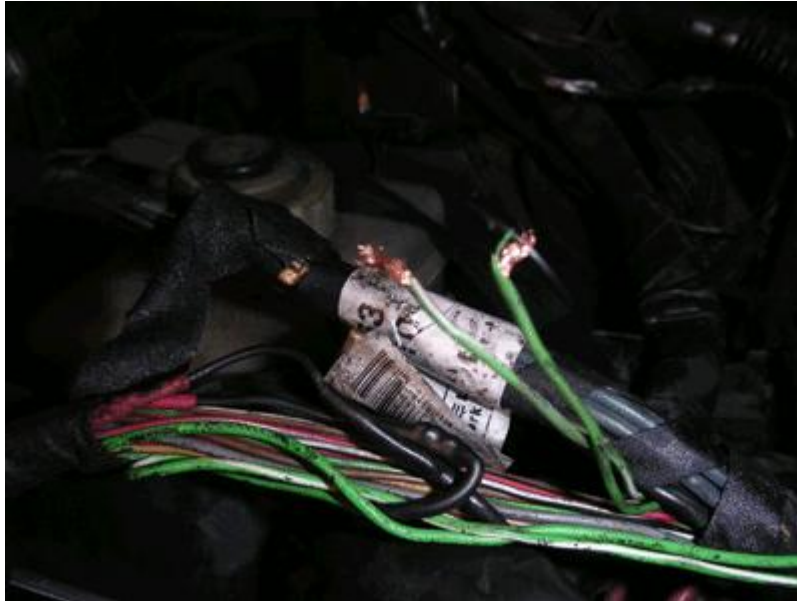
Фото 3: Штатные провода датчика

Мультиметром, способным измерять сопротивление до 200 МОм, проверяю оба провода на утечку между собой, на массу, на плюс, и вообще на все выводы жгута блока управления. Увы, моя проверка опять показывает, что всё исправно – показания мультиметра всегда равны 200 МОм. В чём же проблема?
