Технический Бюллетень: Overboost

А вот и наш старый знакомый пожаловал. Hyundai Santa-Fe, с дизельным мотором 2.2 литра. Тот самый, владелец которого в начале этого года долго и нудно упрашивал нас поставить ему точный и единственно правильный диагноз (Замена EGR). Что собственно в итоге мы и сделали. И даже проблему устранили. Заработав, таким образом, уважение и доверие клиента. Теперь, понятное дело, этот человек будет предпочитать ездить именно к нам. Что же случилось на этот раз? По словам владельца, автомобиль резко потерял динамику и банально «не едет». Возникновение неисправности вызвало также и активацию лампочки «Check Engine» на панели приборов. Ну что, похоже, я, что называется, «накаркал» в прошлый раз, предположив грядущие проблемы с турбиной. Неужели угадал?

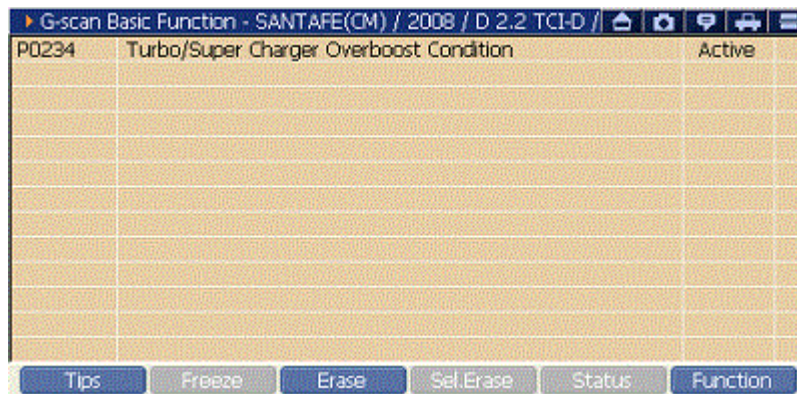
Экран 1: Код неисправности

Угадать-то угадал, только с точностью до-наоборот. Подключение сканера выявило наличие в памяти ECU ошибки P0234 с короткой, но исчерпывающей формулировкой «Turbocharger Overboost Condition» (экран 1)

Что означает факт превышения давления наддува. То есть, вопреки моим ожиданиям, турбина не то что не собирается «помирать», а даже совсем наоборот. Она вдруг стала дуть «на все деньги». Впрочем, хрен редьки не слаще. Что «недодув», что «передув» - с точки зрения отдачи мотора, результат почти одинаковый. Блок управления, «увидев» превышение давления, резко ограничивает подачу топлива и – вуаля, машина не едет. Это, во-первых. Во-вторых, турбина здесь с изменяемой геометрией лопаток. И если их заклинит в закрытом состоянии, турбину как минимум нужно будет отдавать в ремонт. Иными словами, для владельца автомобиля, что «мёртвая» турбина, что чрезмерно резвая – всё едино. И в том, и в другом случае его кошелек опустошается на весьма существенную сумму. Но, не проведя элементарных проверок, турбину приговаривать всё-таки рановато.

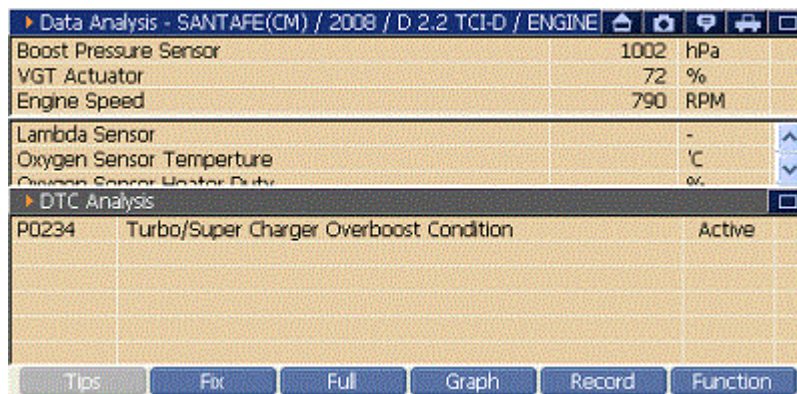
Экран 2: Текущие параметры, режим х.х.

Первым делом, нужно убедиться, что проблема действительно имеет место быть в данный исторический отрезок времени. Ведь ещё свежи в памяти воспоминания о «плавающем» дефекте клапана EGR на этом двигателе, который меня изрядно притомил. Запускаем двигатель и входим в режим отображения текущих параметров. Из всего массива данных выбираем только «контекстные», а именно: частоту вращения коленчатого вала, давление наддува и скажность импульсов, поступающих на вакуумный соленоид привода лопаток турбины. На холостом ходу всё, как обычно (экран 2) и никаких отклонений нет.

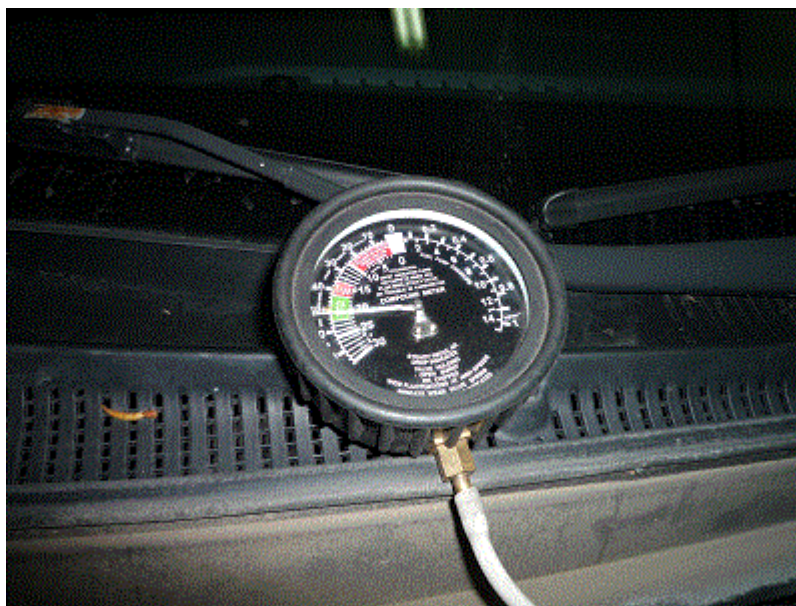
Фото 1: Измерение разрежения

Как уже упоминалось выше, сама турбина здесь соответствует современным тенденциям дизелестроения, т.е. относится к типу VGT. А вот привод лопаток у неё - классический, вакуумный. Разрежение, как обычно, создаётся вакуумным насосом, а его регулировка на приводе турбины осуществляется специальным соленоидом-модулятором. Поэтому, первое, что нужно проверить – эту величину вакуума на приводе (после соленоида). С помощью тройника подсоединяем вакуумметр и запускаем двигатель. Величина полученного разрежения никаких вопросов не вызывает. Но при увеличении частоты вращения коленчатого вала это значение практически никак не меняется (фото 1).

Более того, разрежение не падает даже после того, как двигатель остановлен. Это однозначно указывает на неисправность вакуумного соленоида-модулятора. Демонтируем соленоид и на всякий случай проверяем его функционирование с помощью ручного вакуумного насоса, подавая и снимая и напряжение питания (фото 2 и 3).

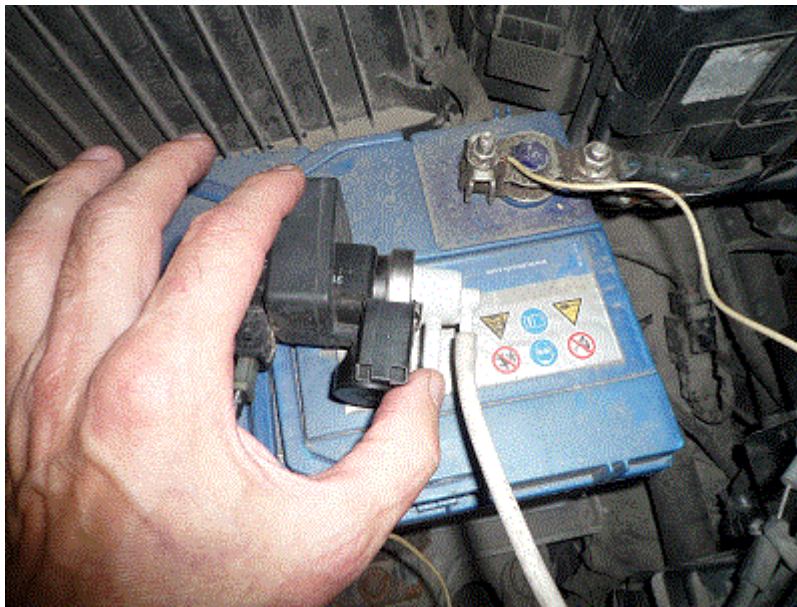
Фото 2: Проверка соленоида

Первичный диагноз подтверждается – соленоид «наелся». Как вы понимаете, для владельца автомобиля такой исход оказывается наименее ожидаемым, но зато максимально благоприятным. На радостях он буквально через пару часов привозит новенький соленоид. Устанавливаем его на место (фото 4), запускаем и прогреваем двигатель.

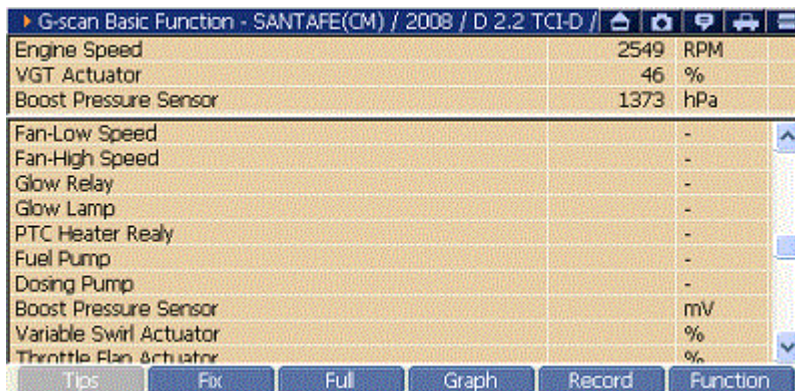
Экран 5: Новый соленоид, текущие параметры 1

При работе с частотой вращения порядка 2500 об/мин, давление наддува ограничивается на уровне 1,4 бара (экран 5). А на оборотах более 3000 оно даже принудительно снижается (экран 6).

G-scan Basic Function - SANTAFE(CM) / 2008 / D 2.2 TCI-D		
Engine Speed	2549	RPM
VGT Actuator	46	%
Boost Pressure Sensor	1373	hPa
Fan-Low Speed	-	
Fan-High Speed	-	
Glow Relay	-	
Glow Lamp	-	
PTC Heater Realy	-	
Fuel Pump	-	
Dosing Pump	-	
Boost Pressure Sensor		mV
Variable Swirl Actuator		%
Throttle Flap Actuator		%

Такой алгоритм работы наддува на современных дизелях иногда встречается (речь идёт о проверке в боксе, без нагрузки). Хотя конечно, уменьшение давления с ростом оборотов может истолковываться, в том числе и как неисправность. Но в данном случае хорошо видно, что у блока управления есть солидный регулировочный диапазон по скважности управляющего сигнала. Ну и поскольку значение скважности на этих оборотах остаётся неизменным, можно сделать вывод, что такое давление блок управления вполне устраивает.

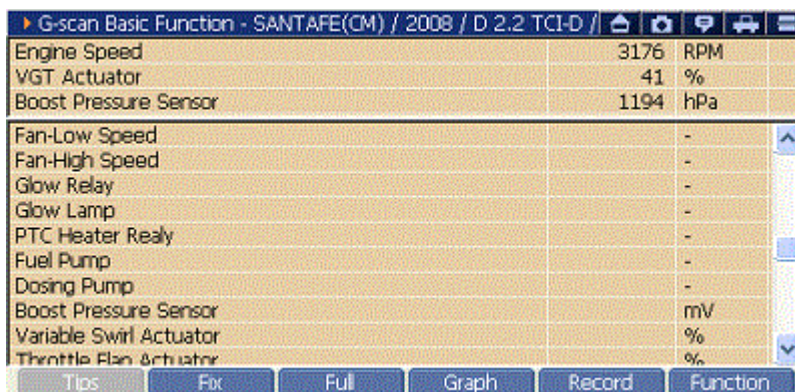
Экран 6: Новый соленоид, текущие параметры 2

G-scan Basic Function - SANTAFE(CM) / 2008 / D 2.2 TCI-D		
Engine Speed	3176	RPM
VGT Actuator	41	%
Boost Pressure Sensor	1194	hPa
Fan-Low Speed	-	
Fan-High Speed	-	
Glow Relay	-	
Glow Lamp	-	
PTC Heater Realy	-	
Fuel Pump	-	
Dosing Pump	-	
Boost Pressure Sensor		mV
Variable Swirl Actuator		%
Throttle Flap Actuator		%
