# Технический Бюллетень: «Black Edition»

Фото 1 - BMW X5 3.0D E53

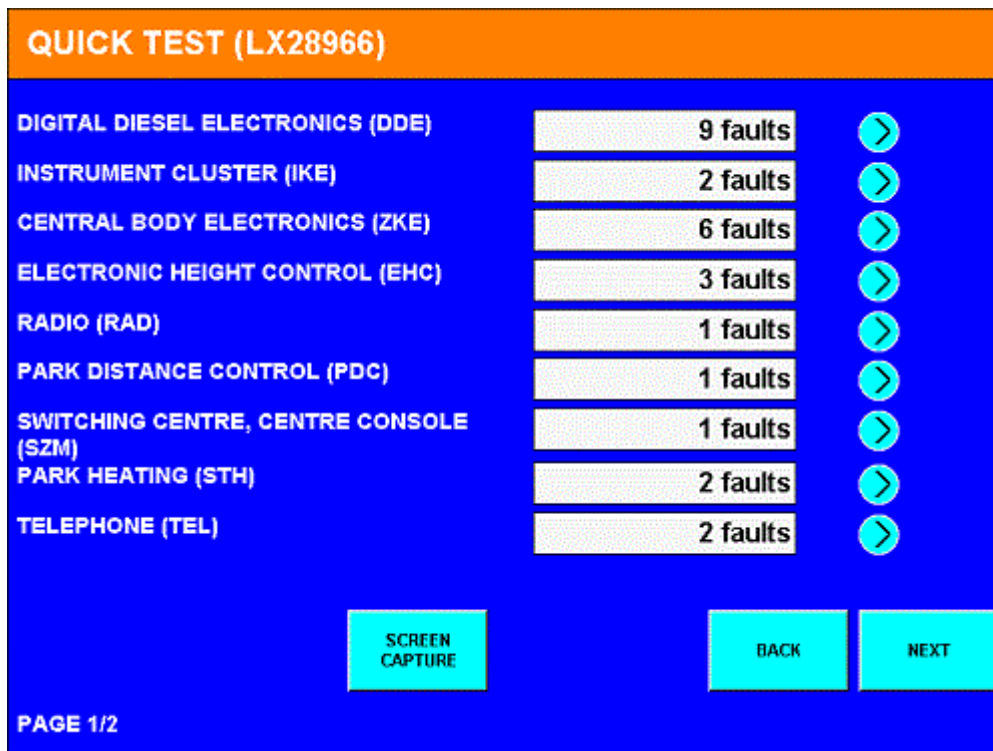
Экран 2 – первая страница с результатами быстрого теста

Как видно из этого экрана, в памяти блока управления двигателем имеется аж девять кодов неисправностей. Да, тут явно есть чем поживиться. Посмотрим, что же это за ошибки. Опрашиваем блок DDE напрямую и получаем вот такой результат (экран 3).

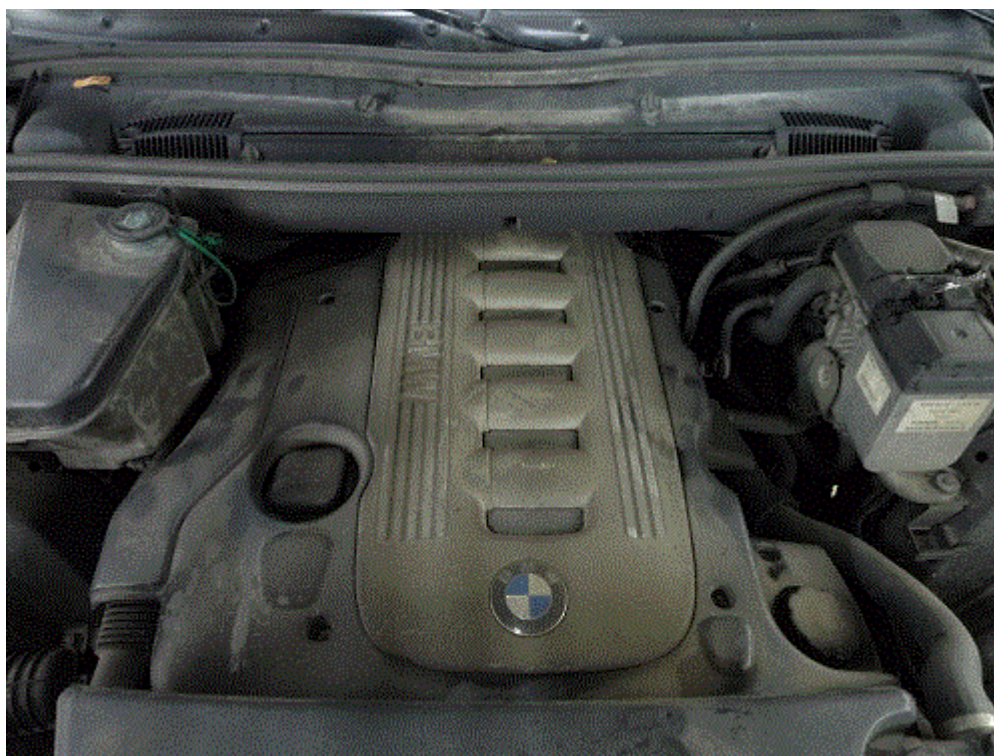
Фото 2 - так выглядит двигатель, закрытый декоративной крышкой...

А что можно сказать о давлении наддува? На оборотах порядка трёх тысяч, оно немного не дотягивает до нормы (экран 8). Особого криминала в этом нет, и вряд ли здесь виноват привод турбины. Но, в этом конечно нужно убедиться. Т.е. проверить работу привода визуальнo, при необходимости измерить значение подаваемого на него вакуума и так далее. А для этого нужно прежде всего снять с двигателя декоративную крышку (фото 2).
