Технический Бюллетень: История одного кода

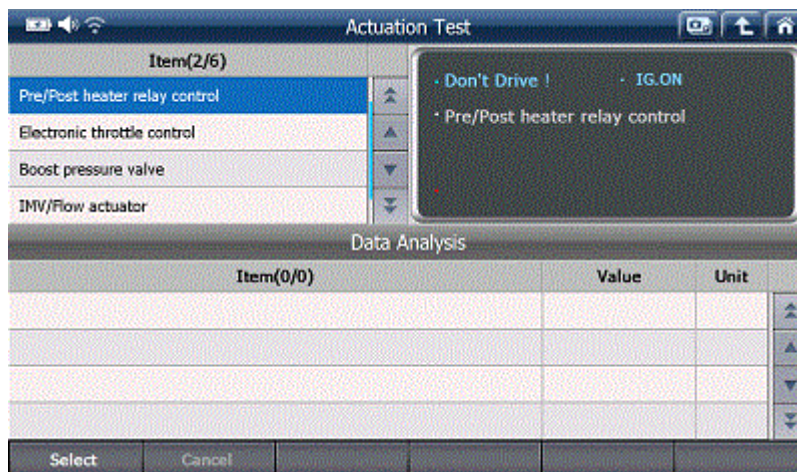
Экран 3: Активационные тесты

По всему видно, что он в полном порядке. Вот только «спиралька» продолжает гореть, и код из памяти не удаляется. Хорошо, а какие ещё функции есть в меню (экран 4) прибора? А ещё есть специальные функции, среди которых, в частности инициализация клапана EGR и дроссельного узла (экран 5).
